晋江市陈埭镇海尾村“6·13”高坠事故调查报告

2023年6月13日16时46分许，晋江市陈埭镇海尾村发生一起高坠事故，造成1人死亡。

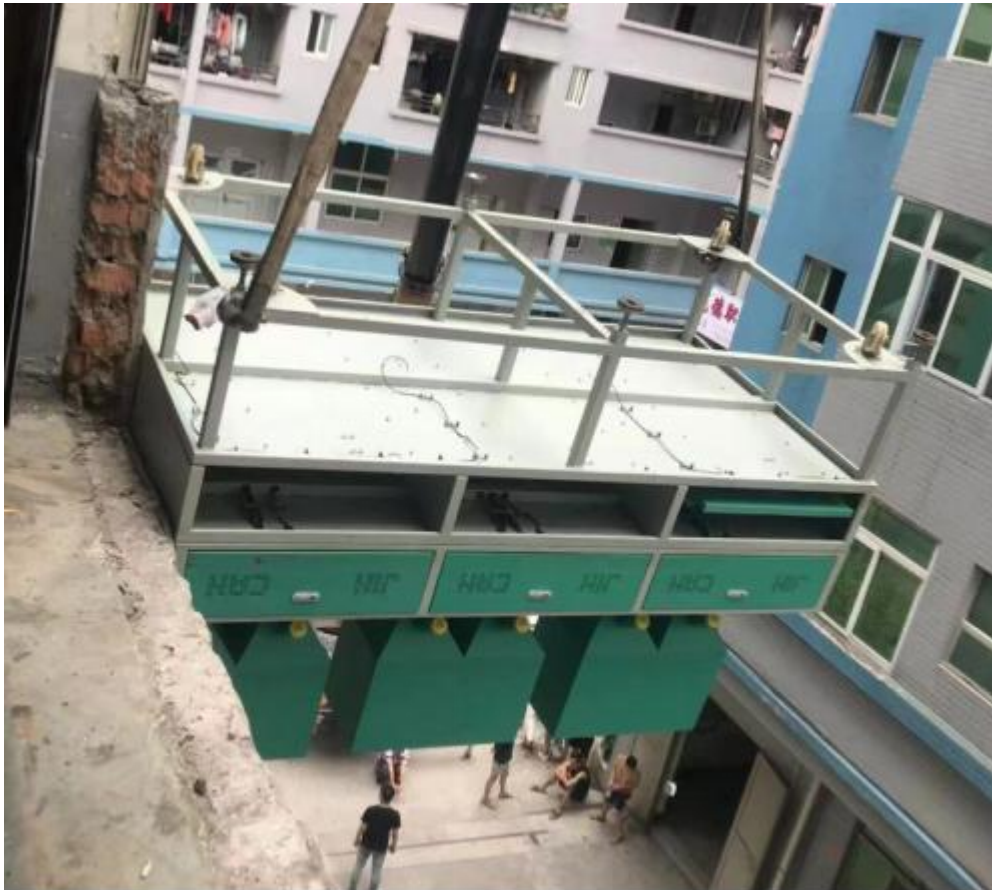
吊运时称料机为正立状态，只用吊绳绑住斜对的两个支脚，事发后称料机呈翻倒状态（如图 1 所示）。

图 1 事发后翻倒的称料机

开口处直接用手拉称料机的过程中，因称料机质心不稳发生翻转致其从三楼掉落地面死亡。

2. 泉州赫德吊装机械租赁有限公司未依规制定安全生产规章制度和操作规程并督促从业人员执行，安全教育培训和管理不到位，未在吊运前确认称料机质心并选择合适的起升系挂位置以保障称料机起升时均匀平衡，导致称料机在吊运过程中受到外力作用而发生翻转。

全防范措施。泉州赫德吊装机械租赁有限公司要深刻吸取本次事故教训，加强作业人员管理，加强员工安全教育培训，严格落实吊装作业各项岗位操作规程，要加强同吊车使用单位的沟通联系和提前干预。
