晋江磁灶哲远公司电缆拆除项目“10·28” 一般高坠事故调查报告

晋江市府事故调查组

2026年5月15日

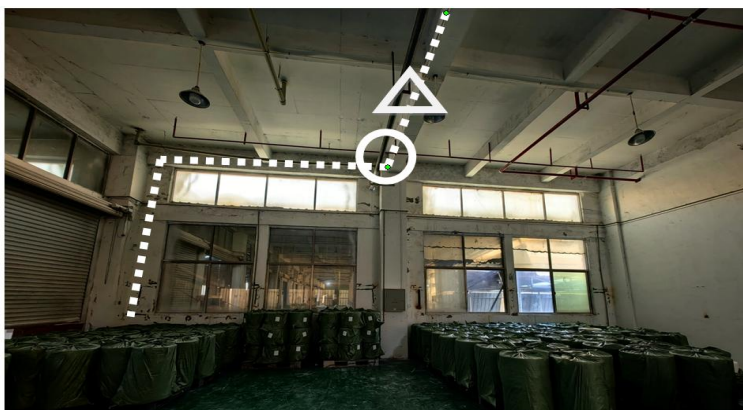
事故现场位于福建省晋江市磁灶镇昇翔路 146 号的晋江哲远鞋材有限公司厂区车间内。事发前，泉州市荣易通电气工程有限公司未给工人配备安全帽、安全带、安全绳、防滑鞋等劳动防护用品。事发前，工人林*林、唐*钦站在移动式门型架操作平台的第二层钢脚手板对车间内架设在墙壁及结构梁上的电缆进行拆除（详见图 1、图 2），两人未按规定佩戴、使用安全帽、安全带、安全绳、防滑鞋等劳动防护用品，且均未取得高处作业特种作业操作证。移动式门型架操作平台钢脚手板每块宽度只有 0.4 米，每层只铺设一块，第二层与顶层钢脚手板的高度差为 0.44 米，移动式门型架操作平台未依规设置临边防护。事发时，工人所站的第二层钢脚手板距离地面约 3.18 米。

图 1 晋江哲远鞋材有限公司旧厂区内电缆走线情况，其中，虚线为电缆走线情况，三角形为事发时唐*钦拆除电缆位置，圆形为林*林拆除电缆位置；移动式门型架操作平台放置在三角形

和圆形位置下面，摆放走向与两人正在拆除的电缆平行。

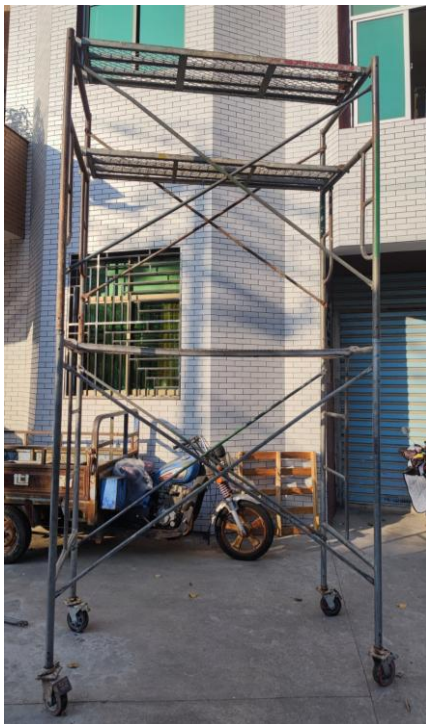
图 2 唐*钦拆除电缆时使用的移动式门型架操作平台

唐*钦安全意识薄弱，未按规定佩戴、使用劳动防护用品，站在未依规设置临边防护的移动式门型架操作平台钢脚手板上拆除电缆，不慎掉落，导致其受伤送医抢救无效于 2025 年 11 月 30 日死亡。

从业人员安全教育培训，加强作业现场安全管理，落实现场安全防护措施，杜绝无证上岗作业行为。晋江哲远鞋材有限公司要与承包单位签订专门的安全生产管理协议明确各自的安全生产管理职责，或在承包合同中约定各自的安全生产管理职责，加强作业现场安全管理，及时消除隐患，要严格落实小散工程信息登记工作，自觉接受安全监督管理及安全指导。
