# 晋江陈埭“3·16”火灾事故调查报告

晋江市府事故调查组

2026 年 5 月 14 日

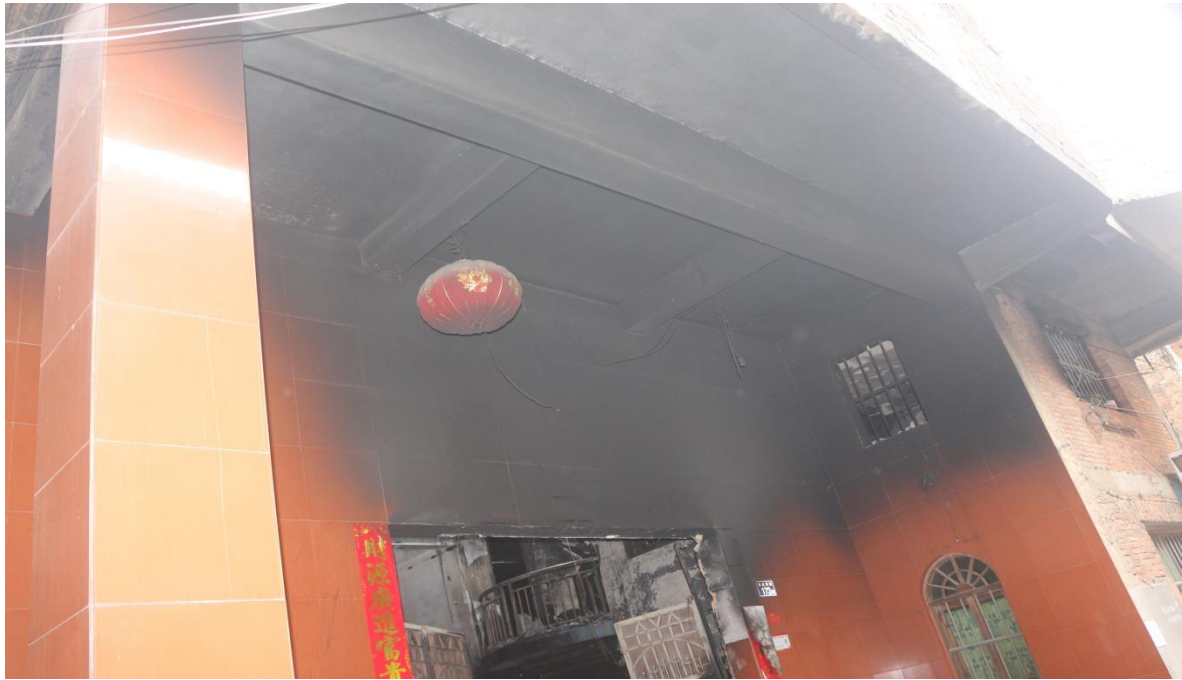
起火建筑位于晋江市陈埭镇涵埭村启光西路 172 号民房，系村民自建房，该建筑为李\*良 1996 年建设，层数 3 层，建筑主体一至三层为钢筋混凝土结构，房屋用地面积约 165 m<sup>2</sup>。建筑北侧为 4 层钢筋混凝土结构民房，南侧为 2 层钢筋混凝土结构民房，

图 1：起火建筑外立面

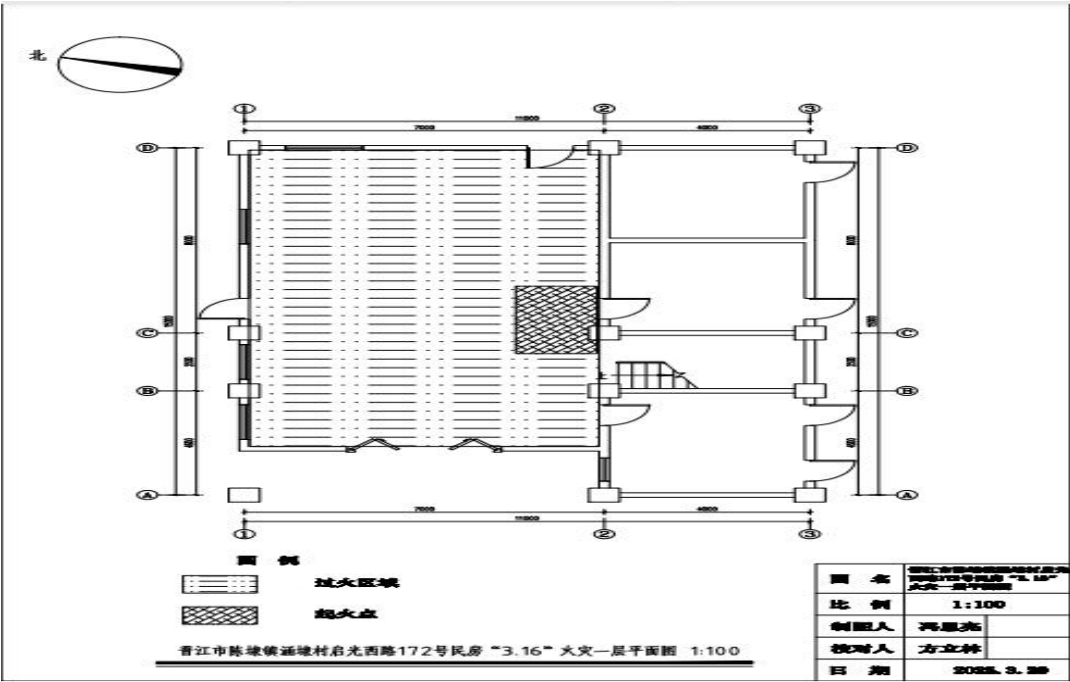
事人、目击证人等 5 人进行了询问，组织人员对现场进行指认；调取起火建筑周边监控，现场提取相关物证进行送检。根据福建省分析测试中心科证司法鉴定所司法鉴定意见书（编号：闽测科鉴字〔2026〕第 058 号）显示，送检的物证 1 至物证 6 样袋中残线上熔痕及散落熔珠均为电热熔痕，物证 7 样袋的熔珠为火烧熔痕。经事故调查组综合分析，认定起火时间为 2026 年 3 月 16 日 16 时 30 分左右，起火部位为晋江市陈埭镇涵埭村启光西路 172 号民房一楼大厅，起火点为该大厅 2 轴交 C 轴柱北边以北约 0cm 至 120cm 交 C 轴以东约 0cm 至 120cm 区域，起火原因为起火点区域对应的墙面电气线路故障引燃周边及地面可燃物引发火灾。

图 2：起火建筑一层平面图

（一）家庭火灾防控意识薄弱。涉事家庭一楼电气线路敷设年限较久，线路老化、绝缘破损等隐患未能及时发现并处置，电气设施长期处于不安全运行状态，一楼大厅堆放较多塑料瓶、纸皮等可燃物，火灾荷载大，反映家庭对电气火灾风险的防控意

**（二）开展电气线路安全专项整治。**聚焦老旧民房电气线路老化、管护缺失等问题，组织开展排查，建立隐患台账并限期整改。引导居民规范用电、主动更换老旧线路，严禁在电气设备周边堆放可燃物，从源头消除电气火灾隐患。

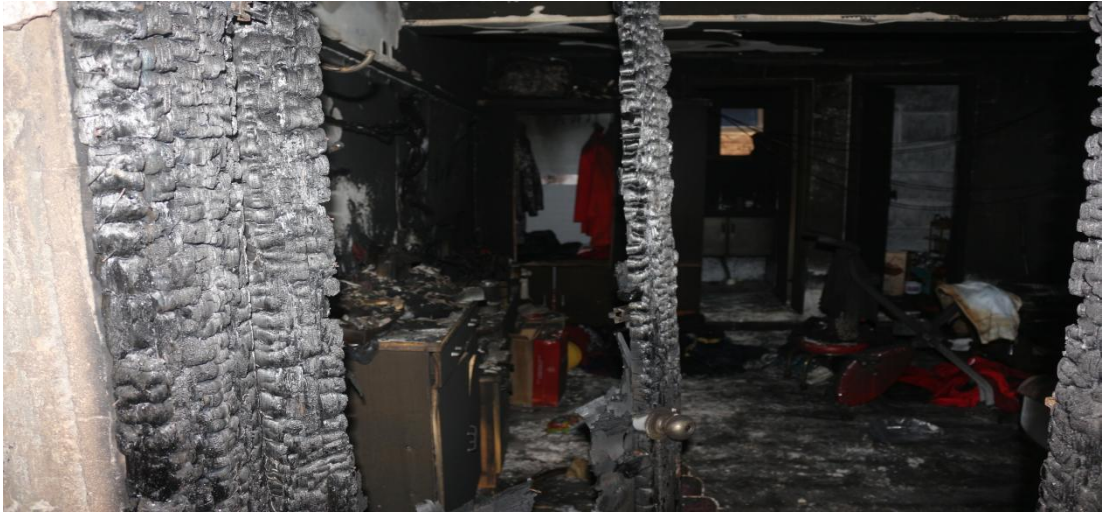
根据现场勘验、询问笔录等复盘事故发生经过。建筑内共有 5 名人员，分别为户主李\*良、妻子李\*吓、儿子李\*隆、儿媳和孙女。火灾前，户主李\*良在二楼煮饭，听到李\*吓呼喊后下楼查看，发现一层楼梯间旁边房间的门前着火，随即拿来灭火器灭火，李\*隆听到声音也下来灭火，发现火势已无法控制。李\*吓因行动不便，长期卧床，李\*良赶紧上去救其妻子李\*吓，现场烟气浓度大、能见度低，被迫退回。李\*隆用棉被浸湿披在身上，进入一楼夹层卧室搜寻，未找到其母亲，因烟气持续蔓延，李\*隆通过卧室旁边厕所的窗户跳下来，随后再次尝试沿楼梯进入火场施

图 3：一层夹层卧室
