建设项目环境影响报告表

项目名称: 晋江市东石镇 8 处历史遗留废弃矿山生态
修复项目

建设单位(盖章): 晋江市东石镇人民政府

编制日期: 2025 年 5 月

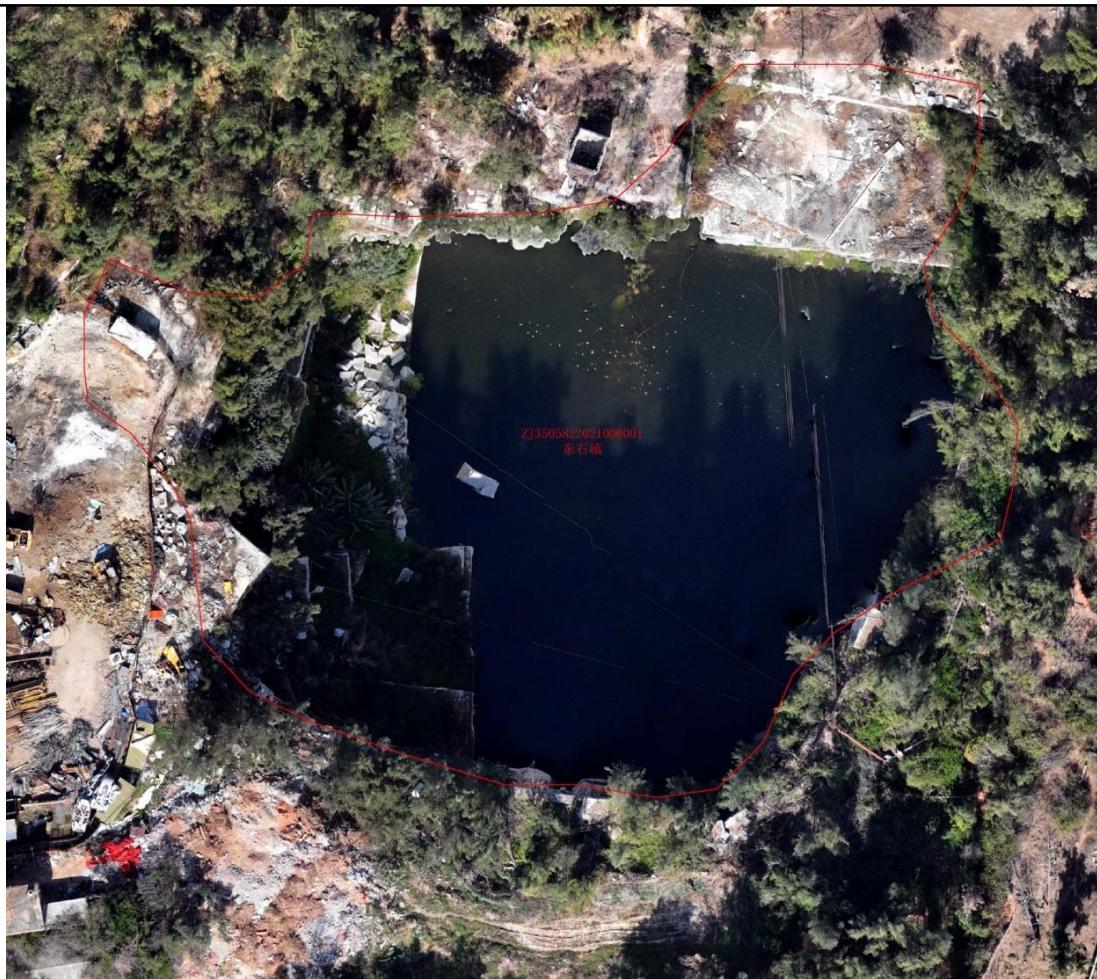
图 3-2 ZJ3505822021006001 现状图

根据现场调查, 图斑外四周情况为: 西侧临近废铁回收站, 北侧及东侧为自然山体, 山体植被长势良好, 植被类型主要为木麻黄、夹竹桃、苍耳、芦苇及鬼针草等; 木麻黄、夹竹桃均为多年生植被, 株高约 $1.2\text{m} \sim 4.5\text{m}$; 西南侧及南侧紧邻图斑采坑为建筑垃圾堆放区, 堆放面积约 881m^2 , 堆高约 1.0m 。

该图斑西南侧为入口, 入口处堆积建筑垃圾, 图斑以露天凹采为主, 坑内大量积水形成水塘, 积水面积约 5827m^2 。现状在采坑周围未设置任何防护措施, 存在较大的安全隐患; 图斑内其他区域可复绿区域已自然恢复, 自然复绿情况尚可。

经现场踏勘，图斑北侧存在一处废弃建筑物，占地面积约 $44m^2$ ，高度约 2.5m，拟对其进行拆除，清理出来的废弃建筑物进行就地回填于积水坑中。

经现场踏勘，该图斑西南侧入口处堆放有建筑垃圾，在治理前对堆放的建筑垃圾进行清理，预计清理建筑垃圾 $881m^3$ 。

对建筑垃圾清理完成后的区域及北侧平台进行覆土，覆土厚度分别为 0.8m 及 0.3m，覆土面积分别为 $881m^2$ 及 $1546.2m^2$ ，则覆土方量为 $1168.66m^3$ 。

因覆土区域三面临旧采坑，为了避免覆土区域受雨水冲刷，在临采坑一侧布设挡土墙，挡土墙高分别为 1.0m 和 0.4m，长度分别约 88m 和 139m。

该图斑内分布有 1 个凹陷采坑，该图斑西南侧有道路通往图斑内，若闲杂人等误入可能发生意外坠落的事故。故拟对该图斑的采坑周边设安全防护栏进行封堵，共设置安全防护栏 217m。

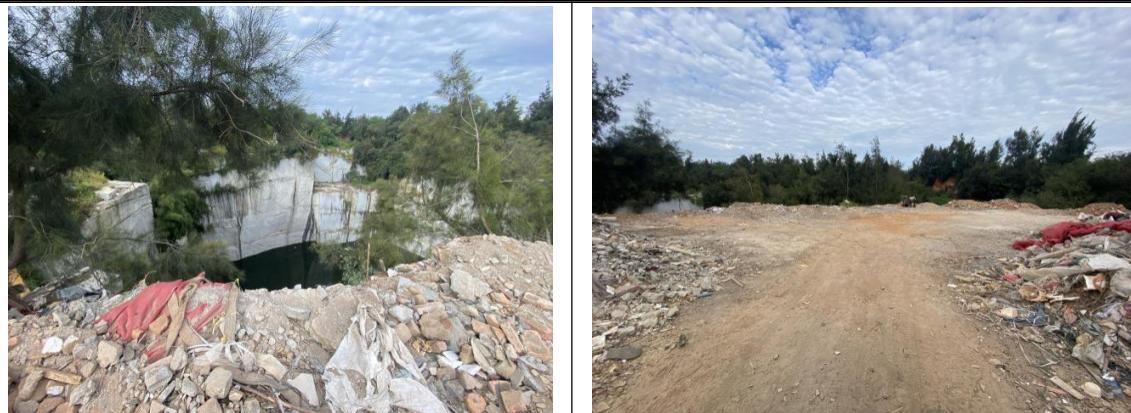
入口处现状

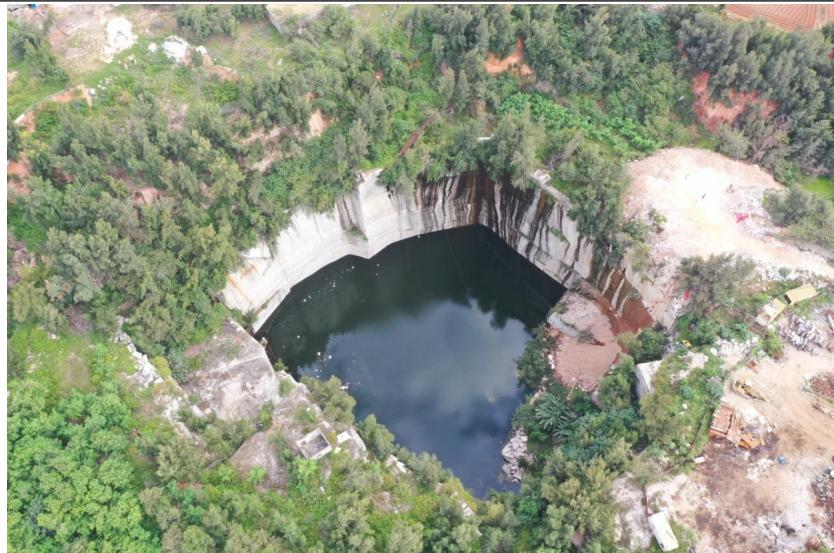
图斑现状

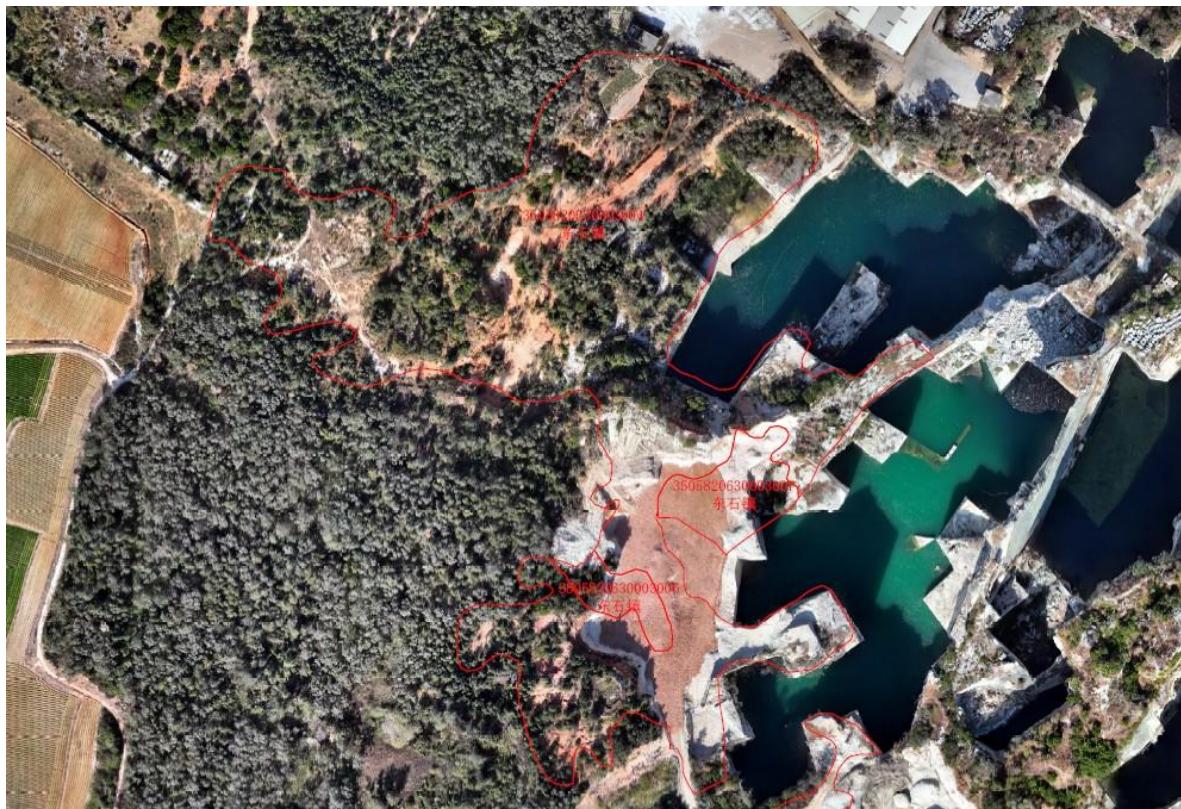
图 3-3 3505820630003004、06、07 现状图

根据现场调查, 3505820630003004 图斑南侧区域已进行修复, 图斑南部为入口, 南部道路两侧坡上自然复绿情况尚可; 入口处至图斑中部的矿山道路水土流失较为严重, 存在凹陷坑, 矿山道路面积约 1750m², 道路两侧至图斑中部原修复区种植植被为棕树和撒播草籽, 间隔约 2m, 整体存活率约为 70%; 图斑中部地势较为低洼, 大量积水形成水塘, 面积约 925m²; 图斑中部的北侧及西侧为裸露土质边坡, 坡高约 8~12m, 坡度约 80°, 边坡上设有攀爬网; 图斑入口至中部的矿山道路东侧设有防护围栏, 高约 2m, 存在部分损坏的情况, 图斑北侧坡上自然覆绿情况良好。

经现场踏勘，3505820630003004、3505820630003006 图斑复绿区域出现雨水冲刷造成的沟壑，故对该区域进行平整，平整面积约 250m²。

经现场踏勘，3505820630003004、3505820630003006 图斑已覆土且复绿，但因汇水面积区域未设置排水沟，复绿区域出现雨水冲刷造成的沟壑，沟壑平均宽约 0.5m，深度约 1.5m，长度约 500m，共覆土 375m³。

为避免雨水对复绿区域的冲刷,拟对 3505820630003004、3505820630003006 图斑设置排水沟, 最终汇入积水坑; 共设置排水沟总长 185m。

图斑东侧部分已设置浸塑钢丝围栏, 高 2m, 符合安全防护要求, 但小部分损毁, 故需补充部分围栏及对破损处进行修补, 共补设及修补安全防护栏 409m。

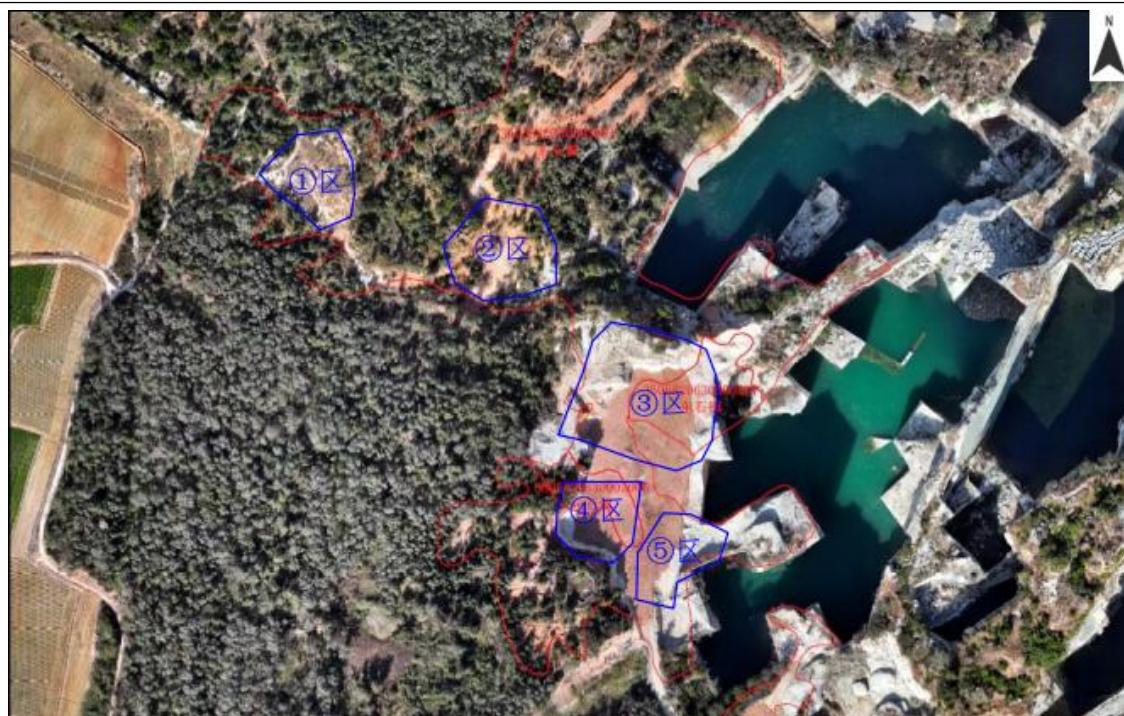
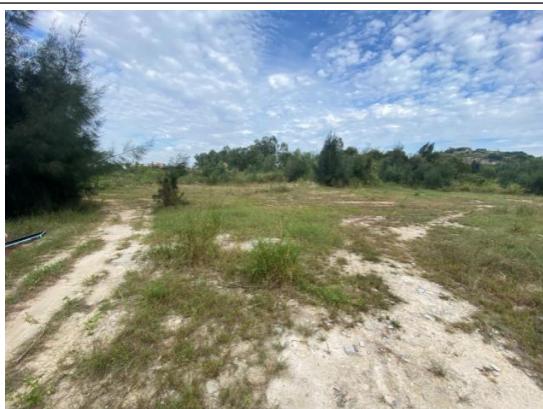
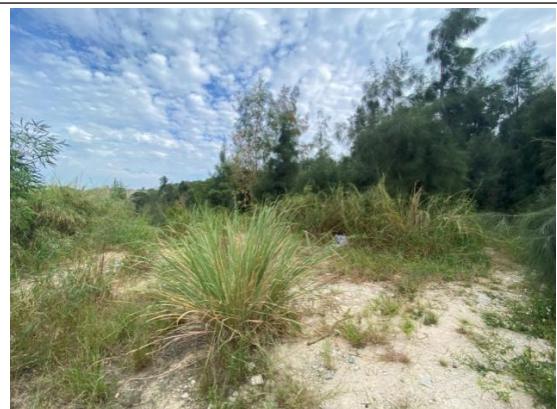
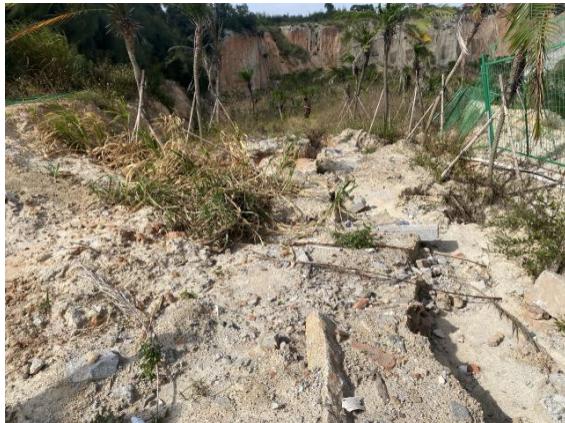
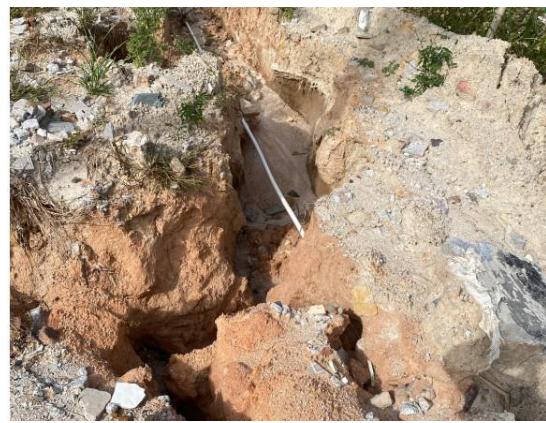
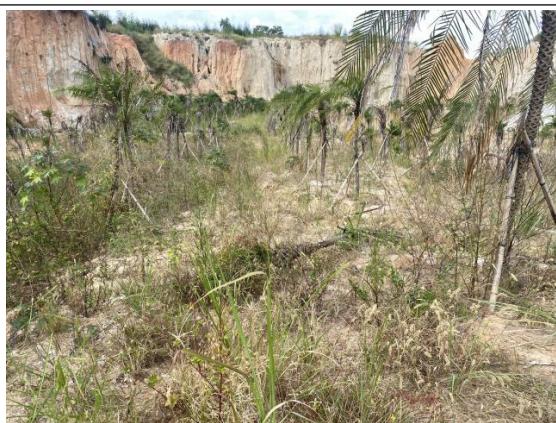
图 3-4 3505820630003004 治理区现状图

①区现状

②区现状

③区矿山道路现状

③区治理区现状

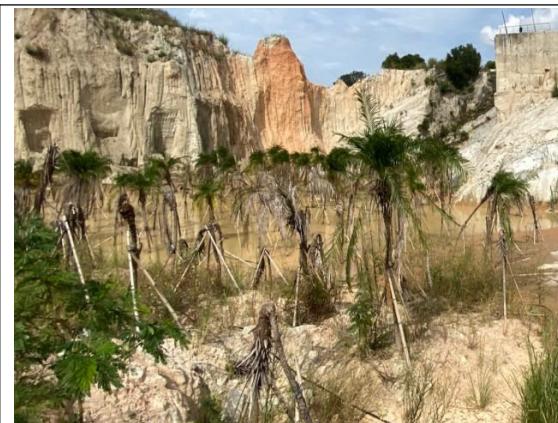
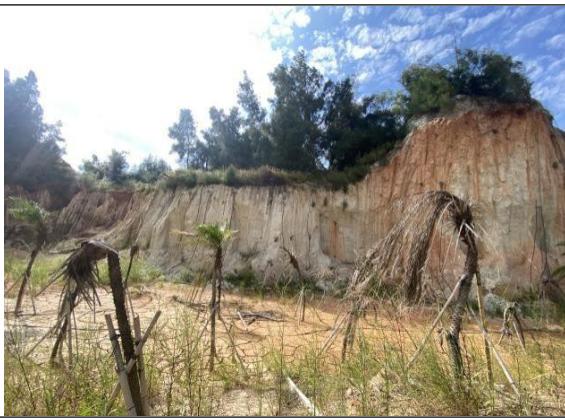
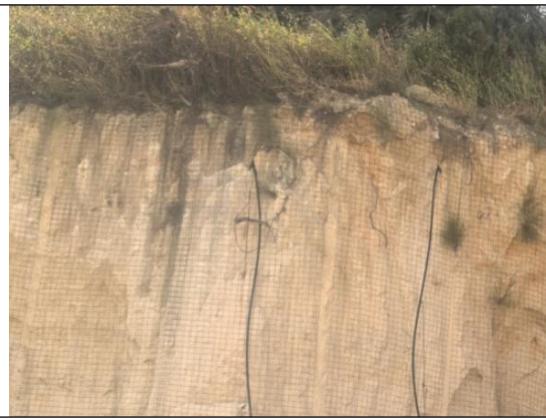
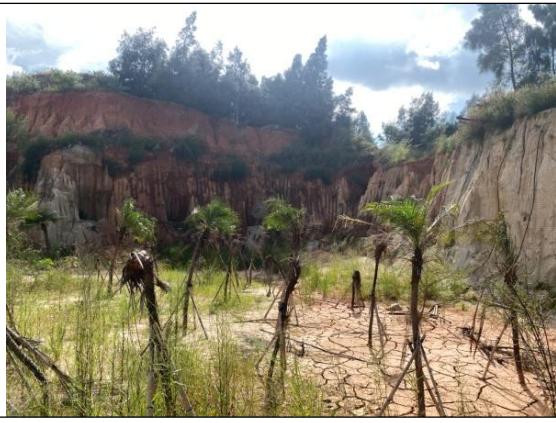
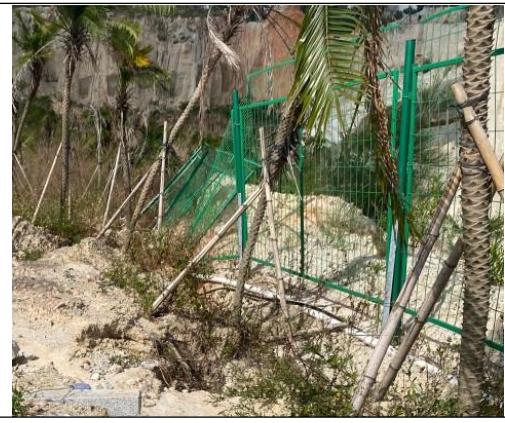
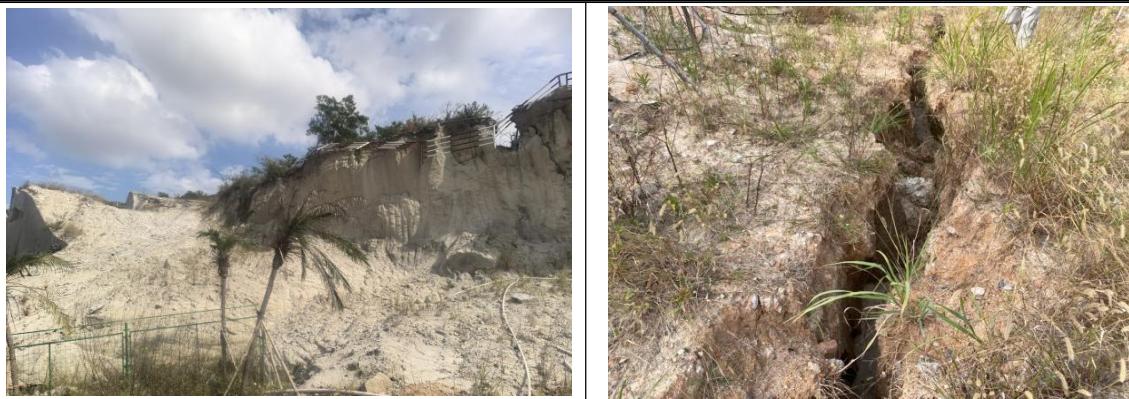
图 3-5 3505820630003006、07 治理区现状图

设有防护围栏，防护围栏高约 2m；该图斑整体为裸露岩质边坡，面积约 1360m²，坡度约 30°。项目区周边生长植物主要为木麻黄、夹竹桃、棕树、芦苇、鬼针草等。图斑区内其他区域可复绿区域已自然恢复，现状复绿情况尚可。

④区治理区现状

④区攀爬网现状

⑤区安全防护网现状

3505820630003007 图斑存在较大面积的岩质斜坡, 复绿难度较大, 故在该区域设置种植池, 共设置种植池 183 个。

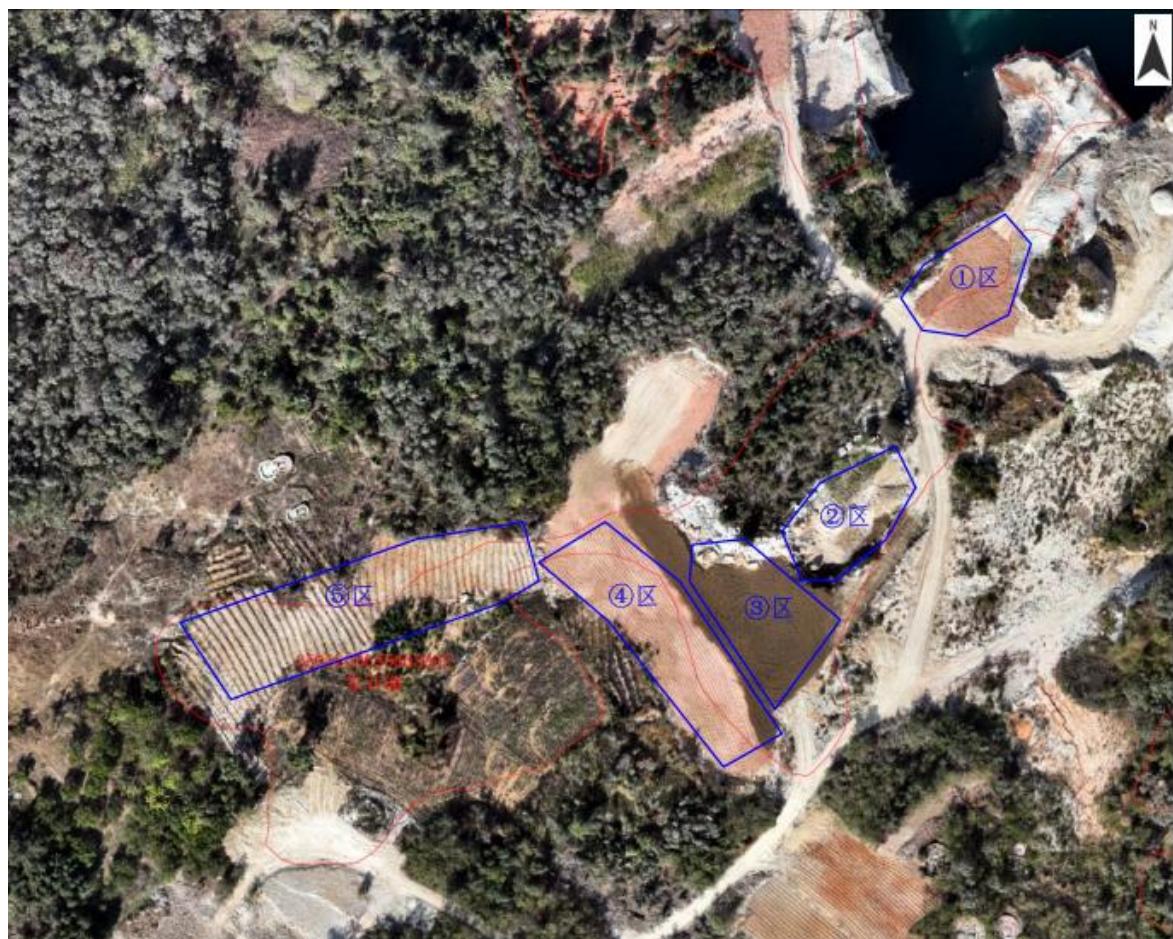
图 3-6 3505820630003005 现状图

根据现场调查，该图斑红线外四周情况如下：北、西、南三侧环自然山体，东北侧为遗留旧采坑；自然山体植被长势良好，植被类型主要为木麻黄、夹竹桃、苍耳、芦苇及鬼针草等；木麻黄、夹竹桃均为多年生植被，株高约 $0.5m \sim 5.0m$ ；东南侧局部为人工复绿区域，种植棕树和撒播草籽，种植面积约 $1200m^2$ ，种植间隔约 $2m$ ，植被长势情况尚可，仅小部分棕树枯死；临旧采坑的一侧设有防围栏，防护围栏高度约 $2m$ ，且设有警示牌。

该图斑南侧为矿山公路入口，矿山公路从南往北穿越该图斑，通往3505820630003004图斑。现场踏勘，该图斑内仅中部存在裸露现象，该裸露区为凹陷采坑回填后形成，回填标高略低于四侧标高，形成凹坑，与四侧高差约 $0.5m \sim 1.5m$ ，面积约 $907m^2$ ，凹坑边坡坡顶与坡脚处遗留有少量荒料；图斑内现状在道路进入口未

设置废弃矿山生态修复的公示牌和警示牌。

经现场踏勘，图斑中部边坡坡脚处尚存一凹陷采坑，采坑深度约 0.5~3.5m，故对该区域进行平整，平整面积约 975.1m²，场地平整进行植被恢复。

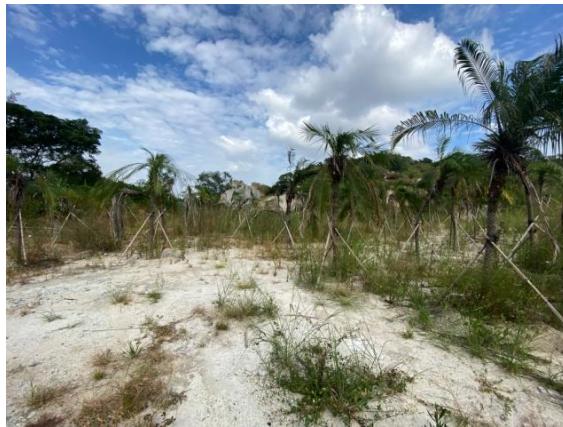
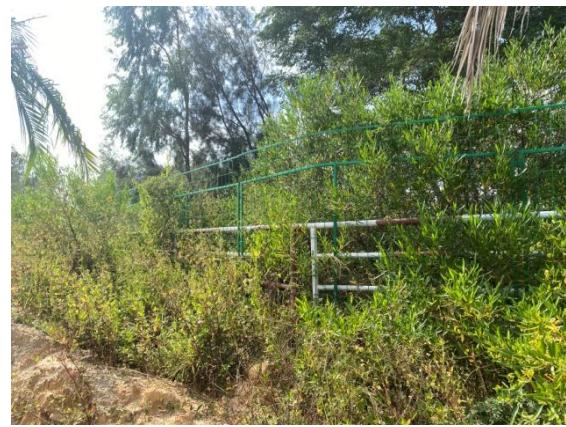
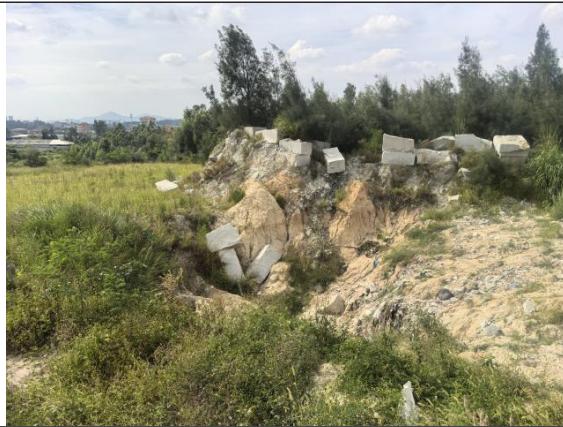
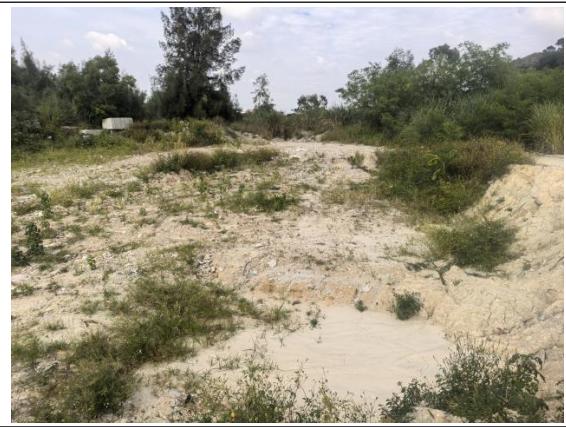
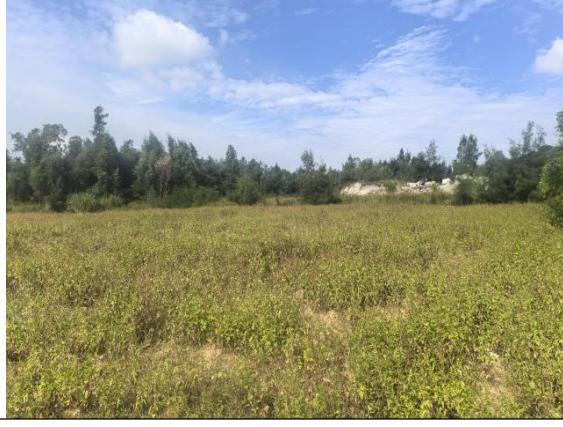
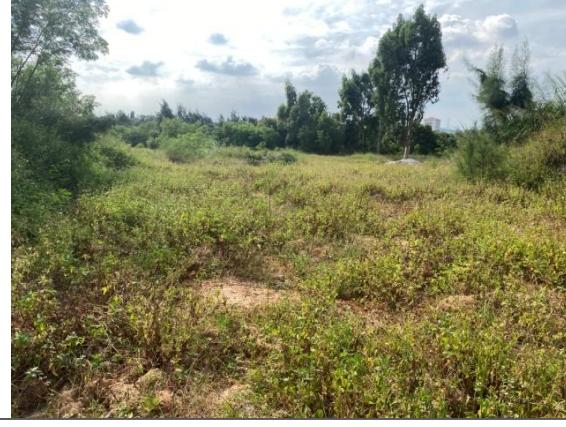
图 3-7 3505820630003005 治理区现状图

①区治理区现状

②区裸治理区露现状

③区治理区现状

④区治理区现状

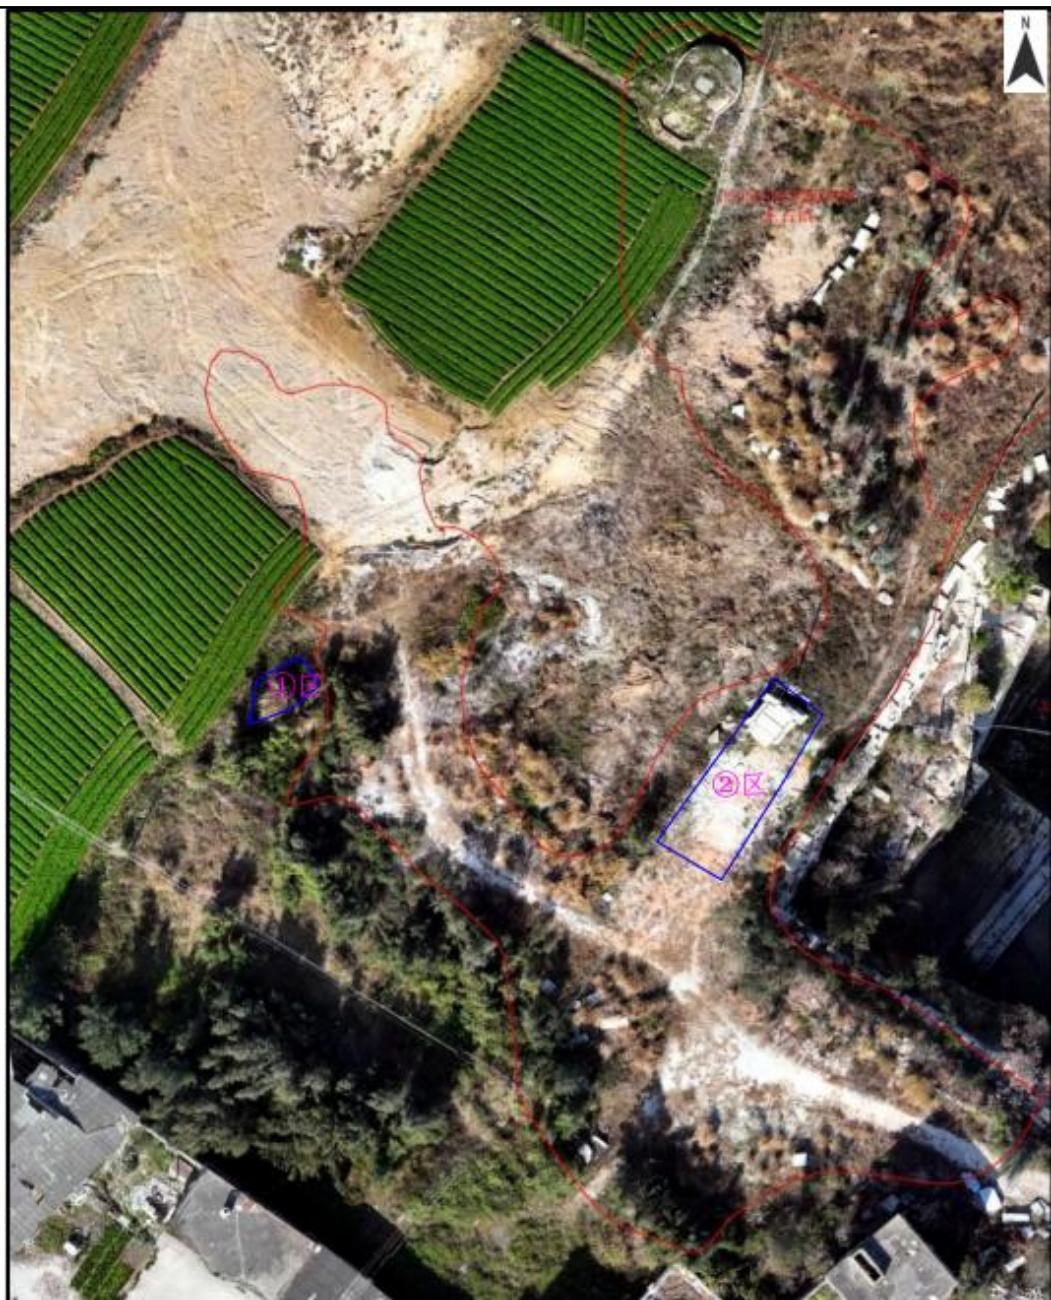
图 3-8 3505820630003008 现状图

该废弃矿山整体地势平缓；北侧、西侧为自然山坡地及胡萝卜种植基地；南侧为自然山坡地和工业厂房；东侧为遗留的废弃矿山；现有矿山公路从东南往西北方向穿越该废弃矿山。

废弃矿山内及废弃矿山外北侧、西侧、南侧自然山坡地植被长势良好，植被类型主要为木麻黄、夹竹桃、苍耳、芦苇及鬼针草等；木麻黄、夹竹桃均为多年生植被，株高约 0.8m~3.5m；废弃矿山内现状植被覆盖率较高，未见明显的水土流失现象。

在图斑中部分布 1 处荒料石简易搭建的牛棚, 面积约 3m², 为周边村民临时使用; 图斑北侧堆放少量建筑垃圾, 堆放面积约 10m², 堆高约 1.5m。

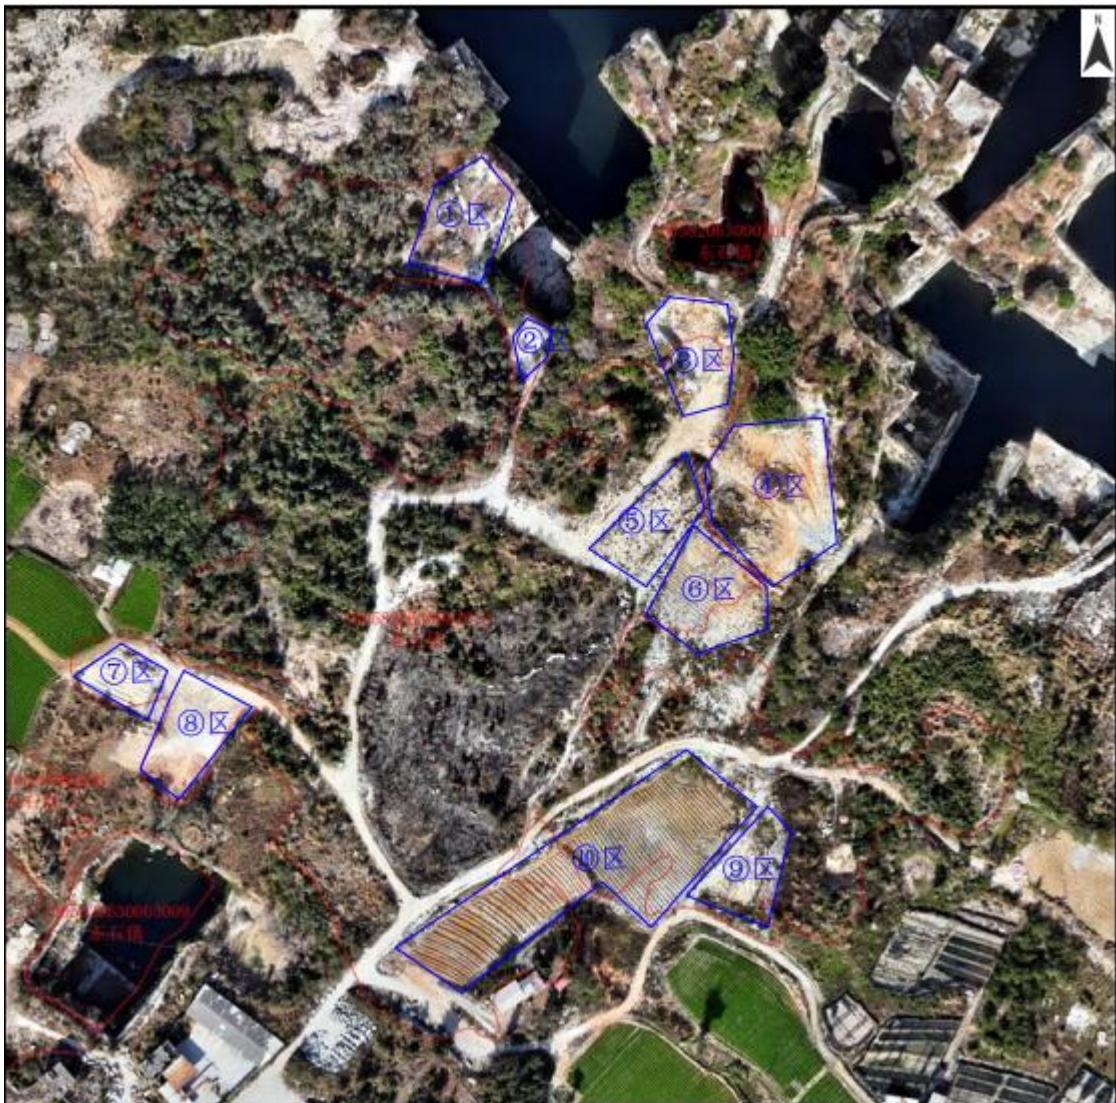
图 3-10 3505820630003012 现状图

该废弃矿山红线外四周为自然山坡地及胡萝卜种植基地，自然山坡的山体植被长势良好，植被类型主要为木麻黄、夹竹桃、苍耳、芦苇及鬼针草等；木麻黄、夹竹桃均为多年生植被，株高约 0.8m~4.5m；现有矿山公路从西南往东南、西北及北方向穿越该废弃矿山。

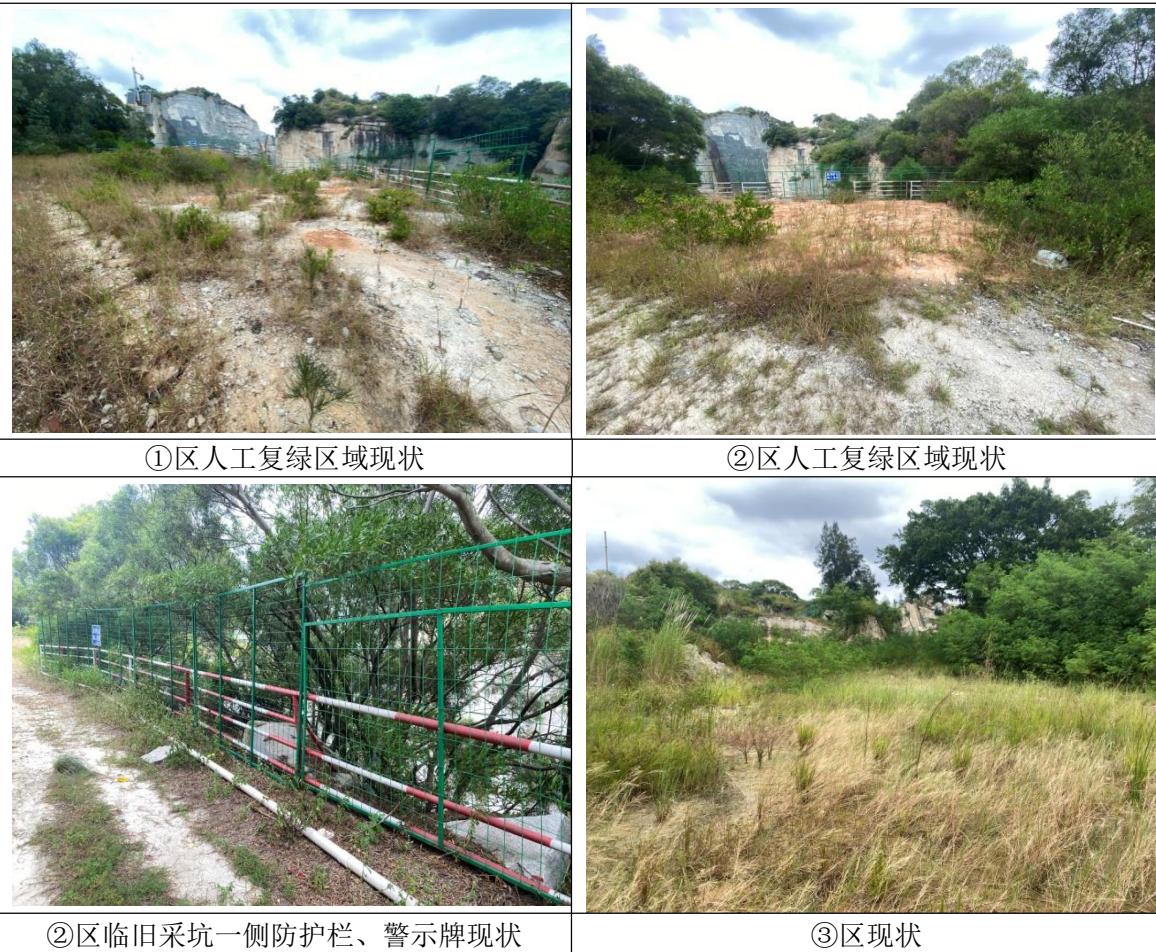
图 3-11 3505820630003012 北侧矿区现状图

坑区域为近期人工复绿区，种植木麻黄、夹竹桃，复绿效果尚可。

同时，临旧采坑一侧设置安全防护栏和警示牌，安全防护栏高度 1.8m，防护栏及警示牌现状良好，基本符合安全防护要求。

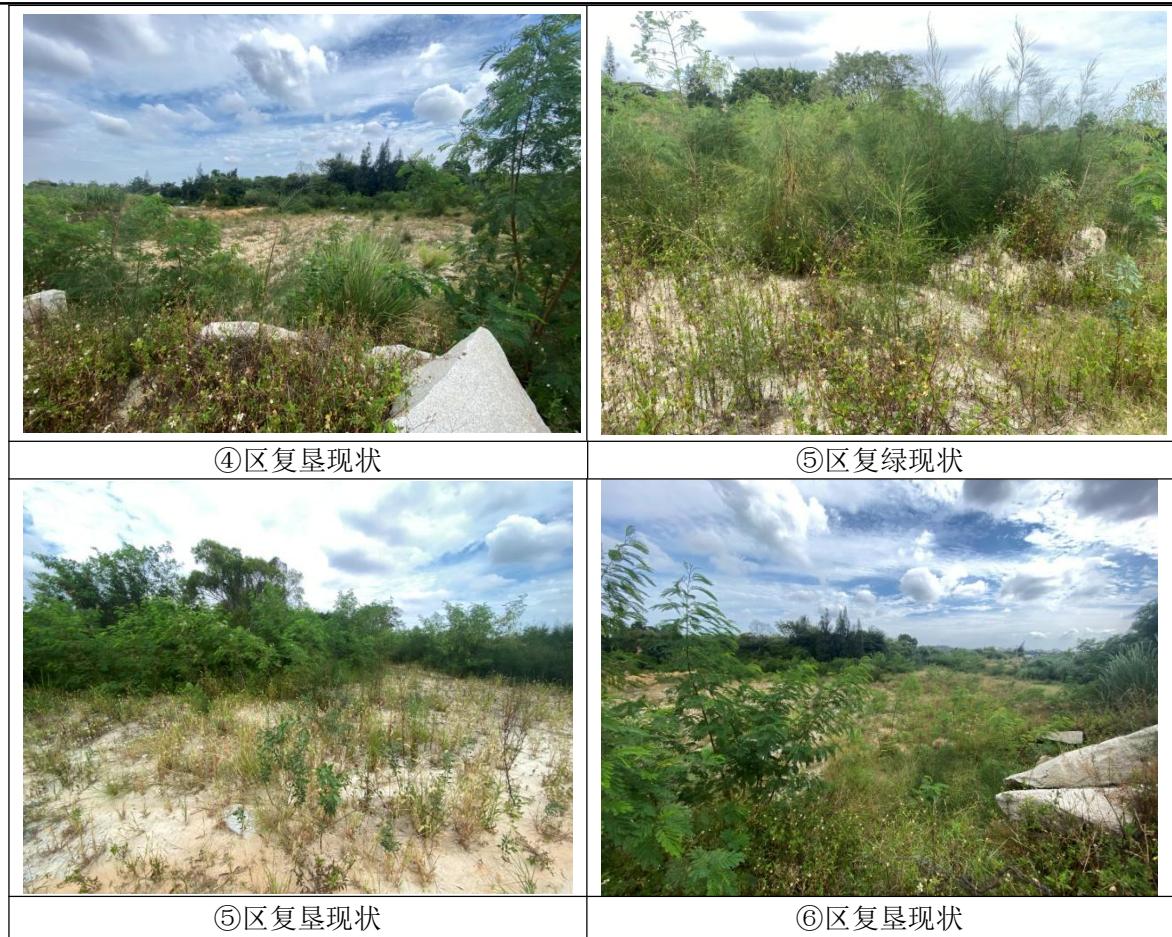
图 3-12 3505820630003012 东侧矿区现状图

东侧矿区（④~⑥区）：该区域主要由矿山公路、自然山坡地及已复垦用地组成，地势整体平缓。自然山坡地山体植被长势良好，植被类型主要为木麻黄、夹竹桃、银合欢、苍耳、芦苇及鬼针草等；木麻黄、夹竹桃、银合欢均为多年生植被，株高约 0.5m~4.5m；复垦用地现状种植地瓜。

在复垦用地区域零星堆放荒料石，现状在道路进入口未设置废弃矿山生态修复的公示牌和警示牌。

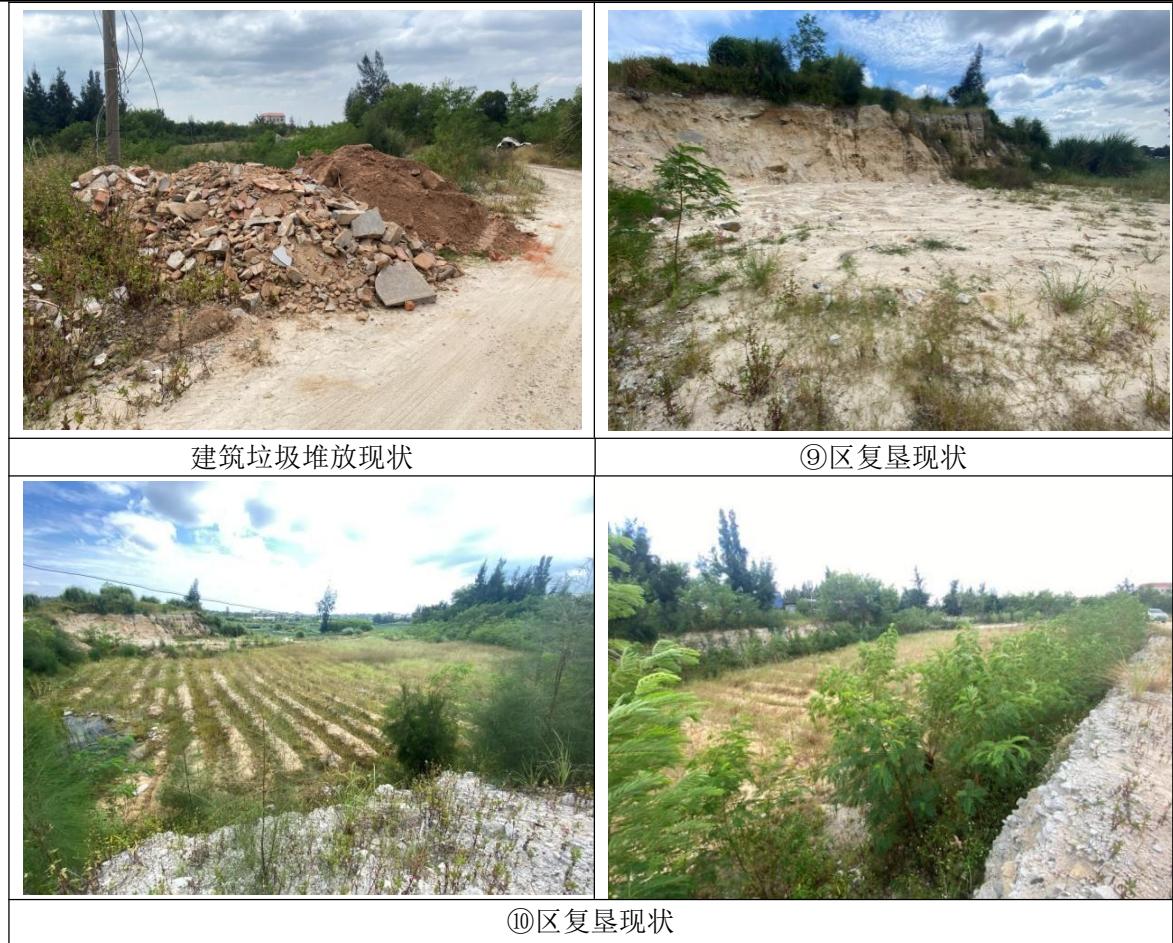
图 3-13 3505820630003012 南侧矿区现状图

南侧矿区（⑨~⑩区）：该区域主要由矿山公路、自然山坡地及已复垦用地等组成，地势整体平缓。自然山坡地山体植被长势良好，植被类型主要为木麻黄、夹竹桃、银合欢、苍耳、芦苇及鬼针草等；木麻黄、夹竹桃、银合欢均为多年生植被，株高约 0.5m~5.5m；复垦用地现状种植地瓜。

该区域沿矿山公路段两侧堆放少量建筑垃圾，堆放面积约 $40m^2$ ，堆高约 1.0m；在东南部分布一处裸露的土质边坡，边坡长约 20m，高度约 2m，坡度约 85° ；坡顶自然复绿效果良好，边坡坡脚处存在裸露现象，局部存在水土流失现象；现状在道路进入口未设置废弃矿山生态修复的公示牌和警示牌。

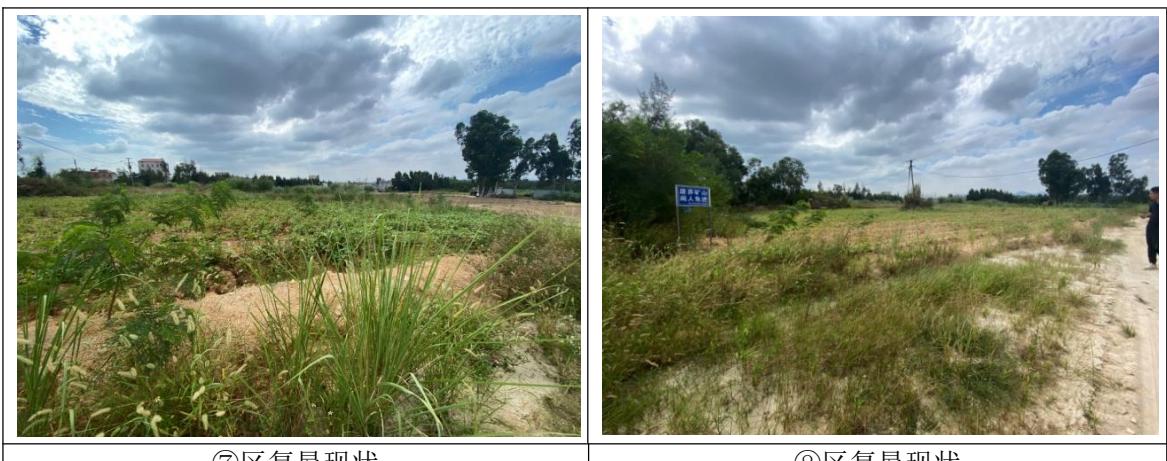
图 3-14 3505820630003012 西侧矿区现状图

西侧矿区：该区域主要由矿山公路、自然山坡地及已复垦用地等组成，地势整体平缓。自然山坡地山体植被长势良好，植被类型主要为木麻黄、夹竹桃、苍耳、芦苇及鬼针草等；木麻黄、夹竹桃、银合欢均为多年生植被，株高约 0.5m~3.0m；复垦用地现状种植地瓜，现状在道路进入口未设置废弃矿山生态修复的公示牌和警示牌。

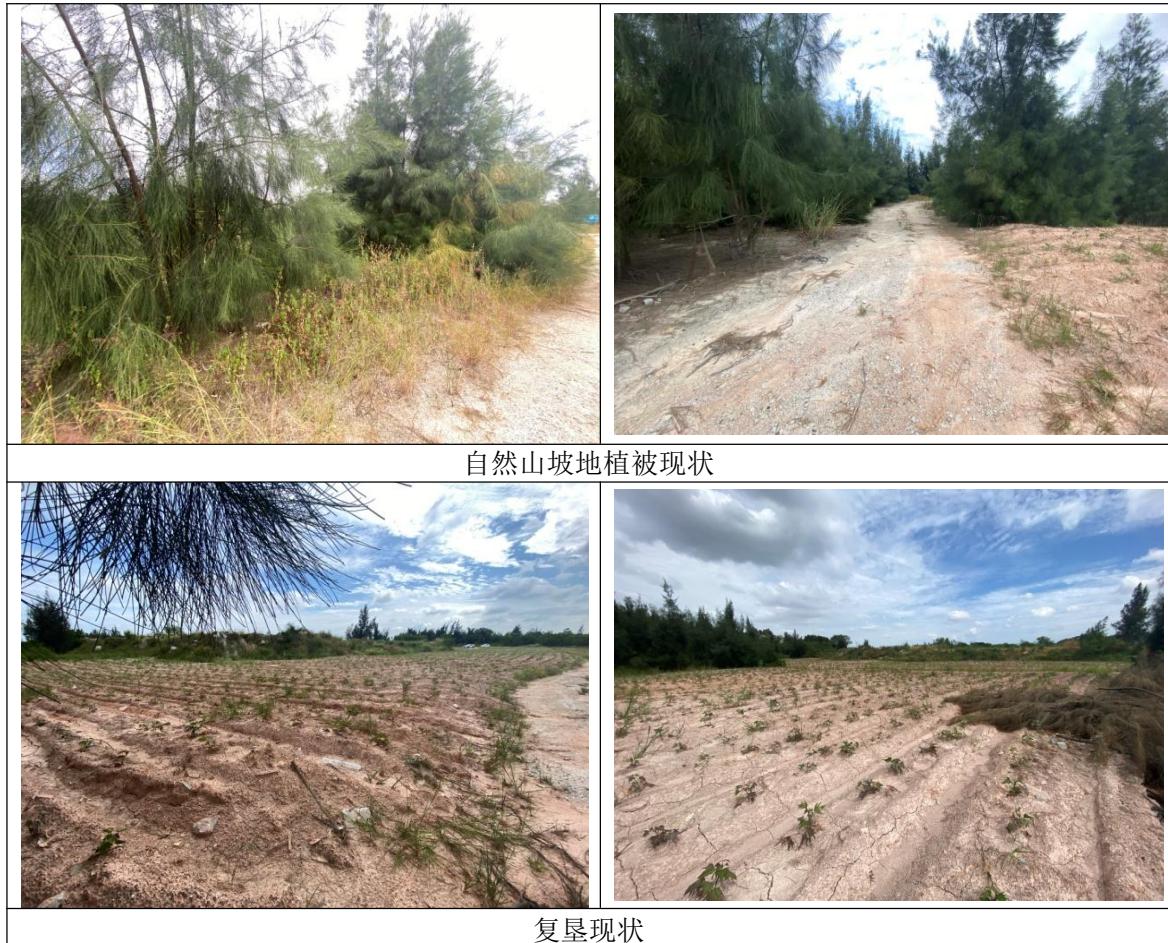
图 3-15 3505820630003012 中部矿区现状图

中部矿区：该区域主要由矿山公路、自然山坡地及已复垦用地等组成，地势整体平缓。自然山坡地山体植被长势良好，植被类型主要为木麻黄、夹竹桃、苍耳、芦苇及鬼针草等；木麻黄、夹竹桃、银合欢均为多年生植被，株高约0.5m~3.5m；复垦用地现状种植地瓜，现状在道路进入口未设置废弃矿山生态修复的公示牌和警示牌。

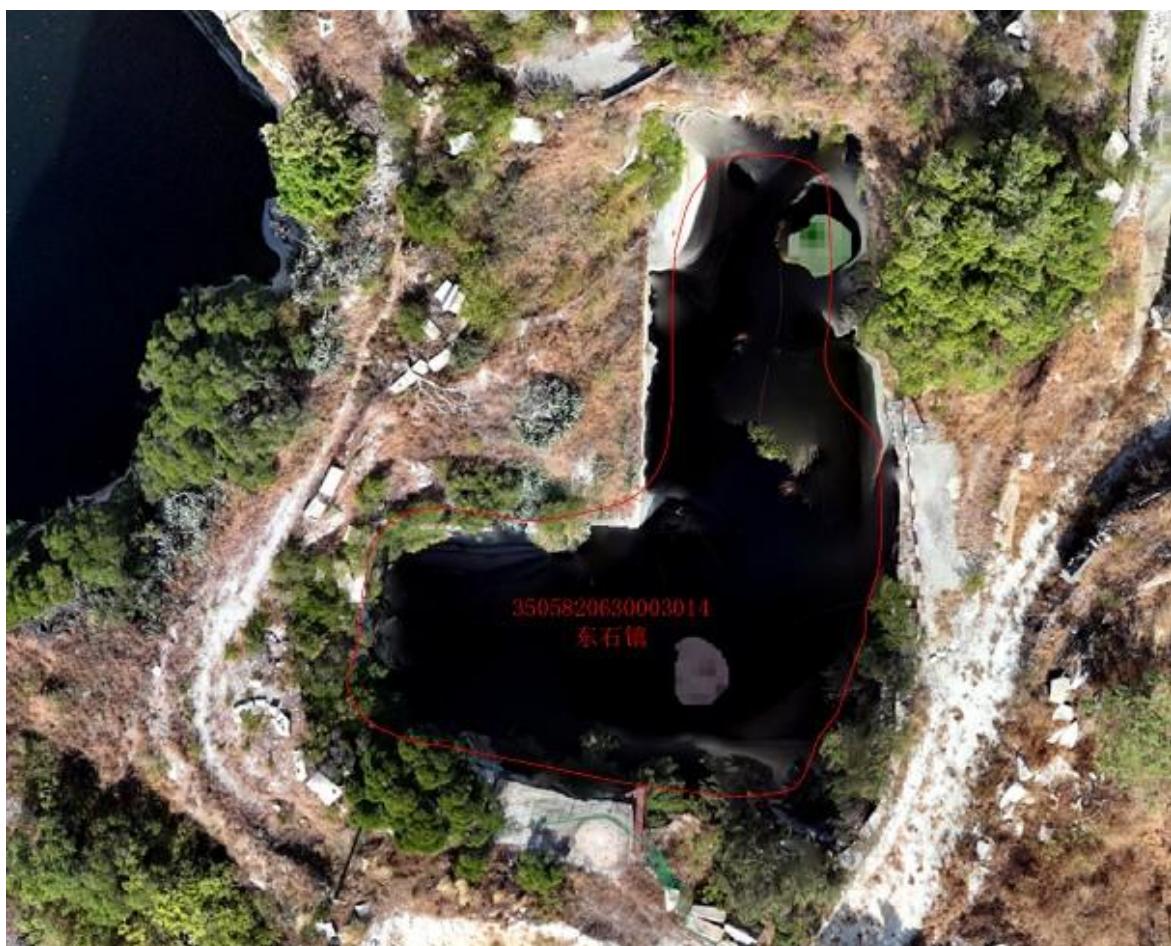
图 3-16 3505820630003014 现状图

根据现场调查，该废弃矿山四周均为自然山体，北侧、西侧、东侧间隔自然山体为遗留的采坑。该废弃矿山南部为入口，该废弃矿山整体呈不规则多边形形状，以露天凹采为主，凹陷开采面积 951.98m²，采坑深度约 44m。坑内大量积水形成水塘。

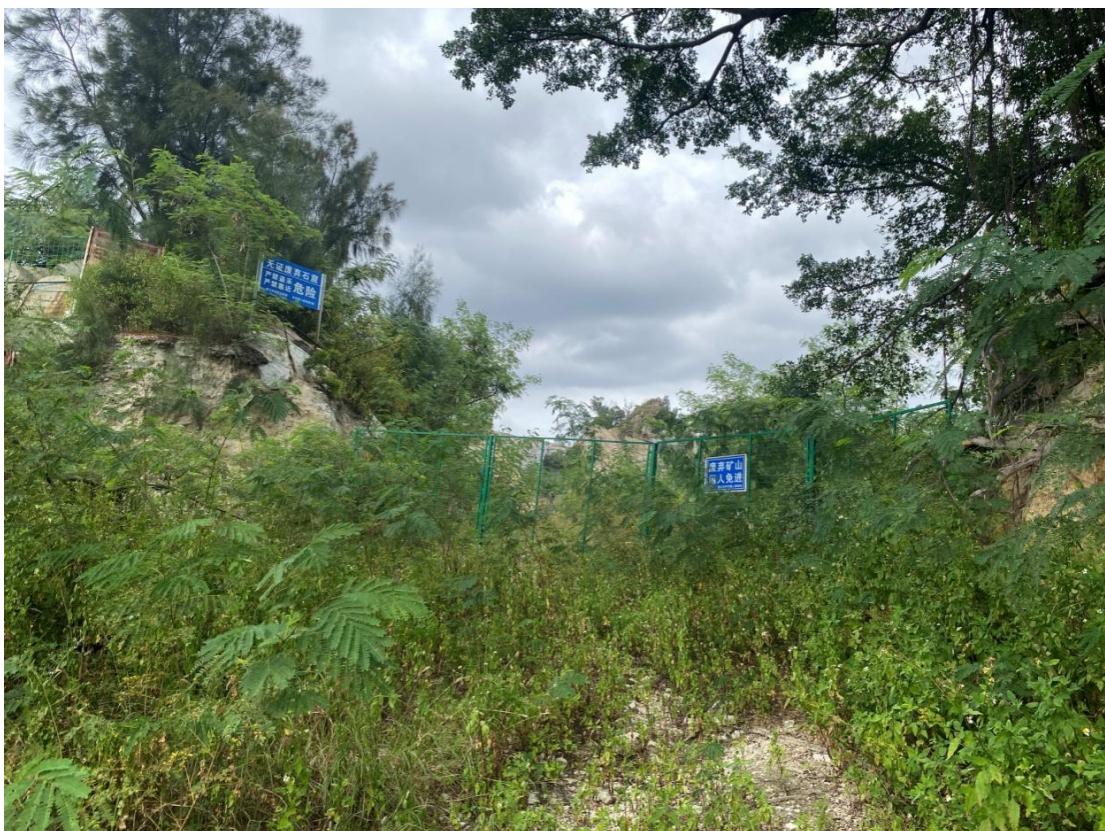
图 3-17 3505820630003014 治理区现状图

采坑周边见残坡积土，厚度约 0.2m~0.5m，稍湿、可塑性差；全风化-强风化层厚度约 1.0m。露天采坑周边可复绿区域已自然复绿，复绿植被主要为木麻黄、夹竹桃、苍耳、芦苇及鬼针草等，自然复绿较好。现状已在矿区南侧入口设置 1.8m 高的安全防护栏封堵，同时设置废弃矿山警示牌。

好，未遭受人为破坏。故该图斑不再采取相应的工程措施，在后续管护期间，应关注图斑内的安全护栏、警示牌完好情况及植被生长情况，监测点位 1 个。
