建设项目环境影响报告表

项目名称: 晋江市水源地(东山、溪边、草洪塘水库)

初期雨水截流工程

建设单位(盖章): 福建省晋江市供水有限公司

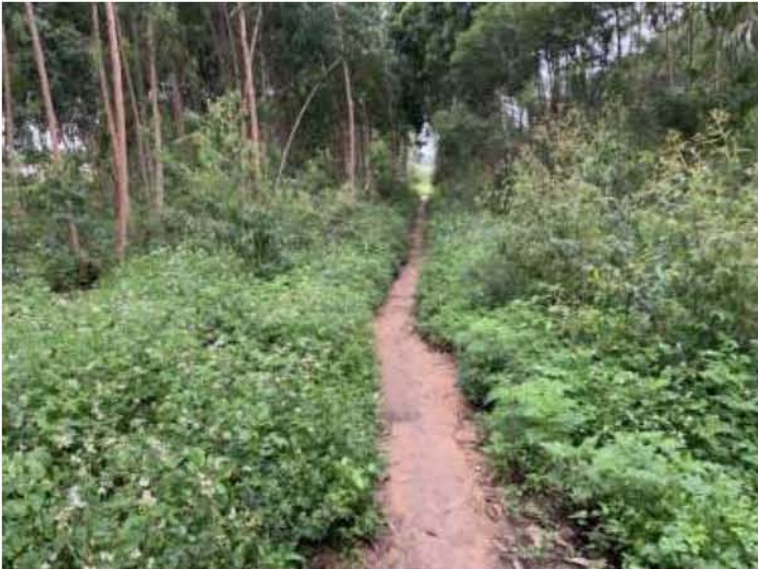
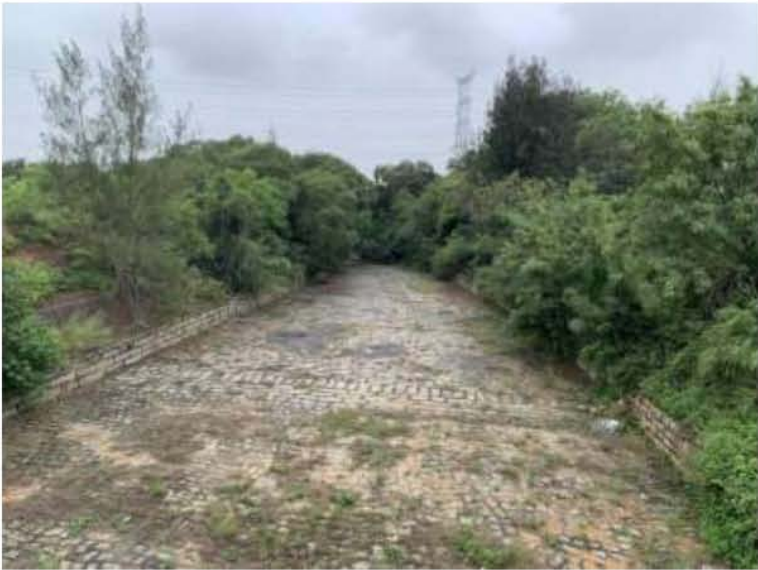
生态环境现状	3.3.2.1 东山水库项目区沿线生态现状 东山水库项目区域沿线施工涉及工段的生态现状见表 3-2。 表3-2 东山水库项目区沿线施工段的生态现状		
	位置	植被概况	现状照片
	新建截流管1(顶管施工)	龙眼树、相思木、柠檬桉、灌木丛等

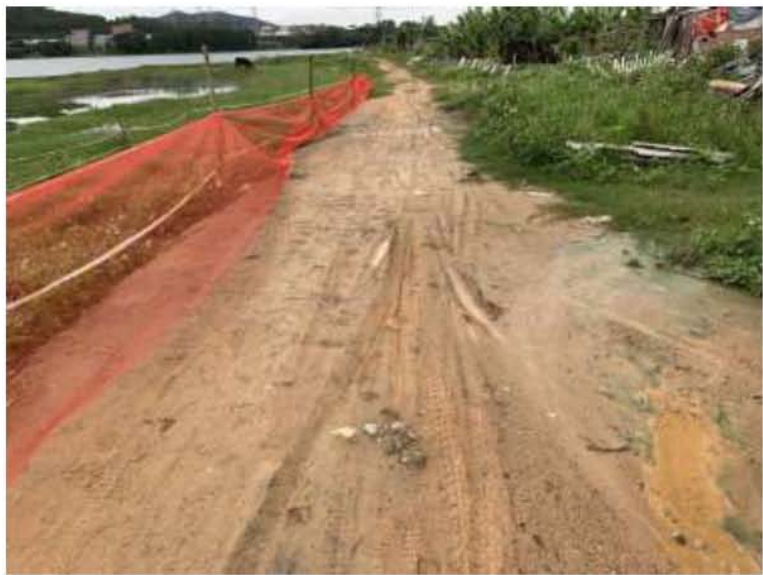
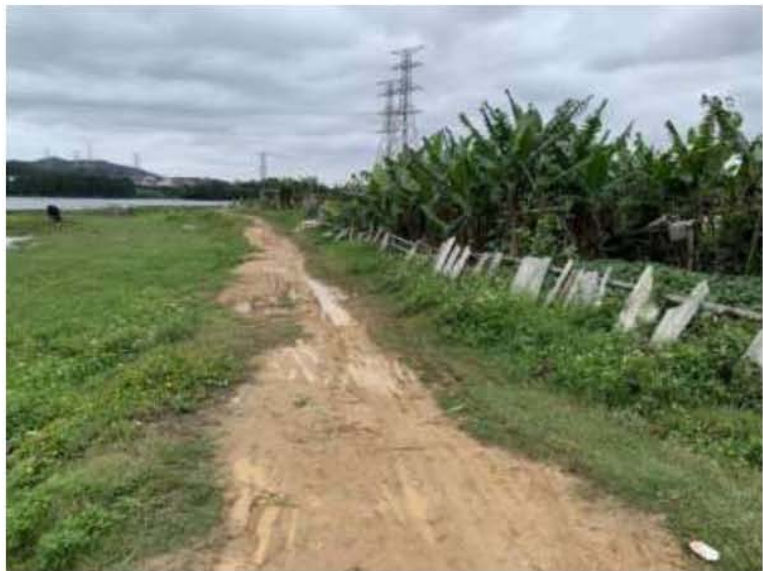
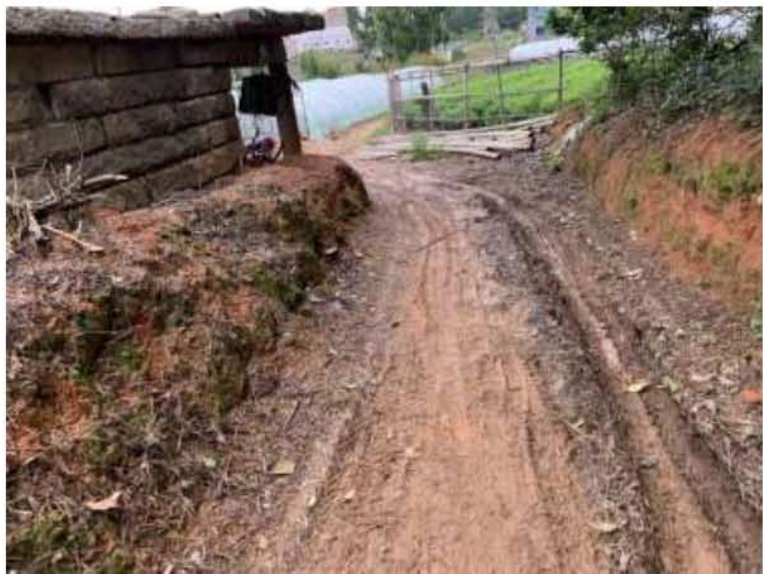
修整巡
库路
RA

农耕土路
为主

（4）修整巡库路：东山水库结合原有道路修整 2 条现状土路，与现状晋光路和乡村水泥路连接，形成环库闭合，同时也可发挥环库截流墙的作用。修整巡库路 RA，长 1670m；修整巡库路 RB，长 679m。

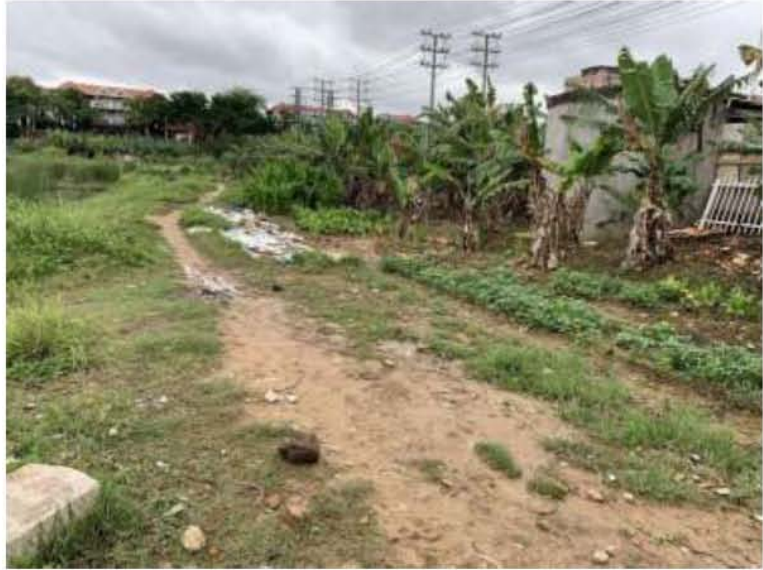
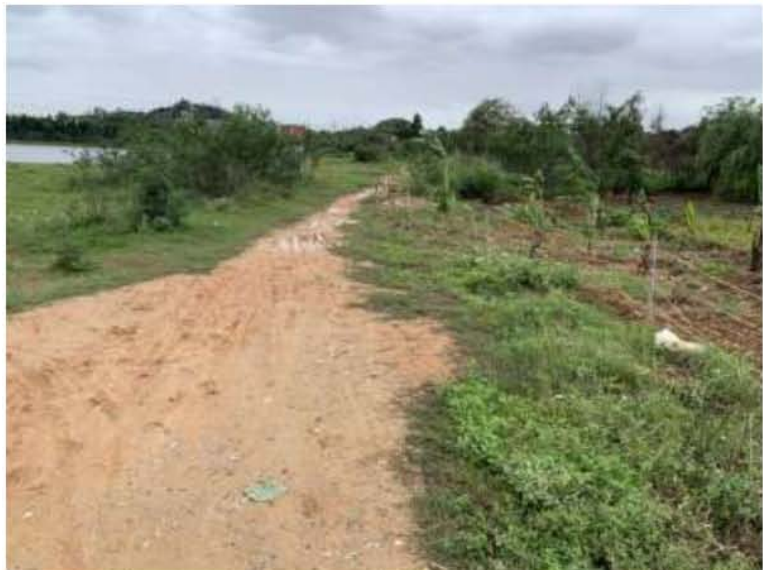
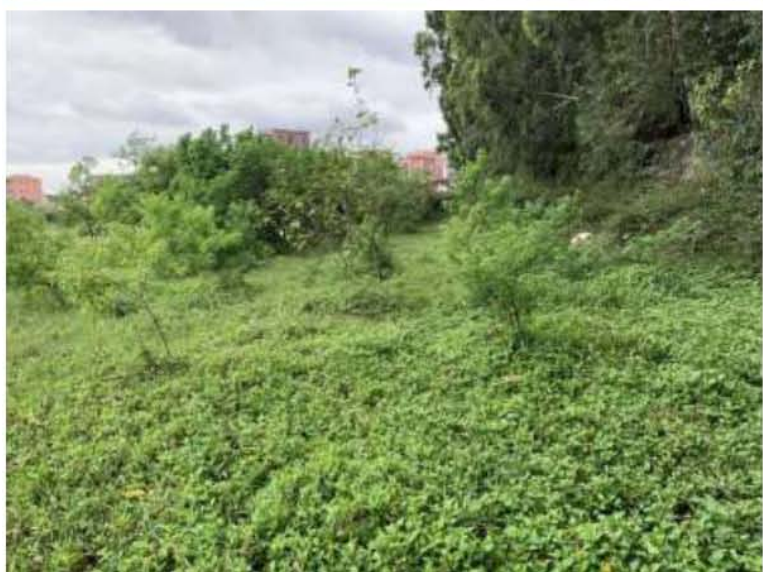
新建截
流沟
GA

农耕土路、
园地、芭
蕉、库边杂
草地等

（1）北侧截流系统：北侧截流系统主要收集 F1、F2 区域初期雨水，截流沟与截流管流向自东向西。始于新建路边沟 B（0.4×0.4m，长 427m）和截流沉砂池二（面积 640m²），经新建截流沟 GA（尺寸 2.0×1.0m，长 1975m）和改建截流管 2（2×d800 改为 d1200，长 1856m）并联接入新建截流沉砂池一，最后通过新建截流管 1（d1650，长 364m）接至溢洪道下游坝下沟渠。

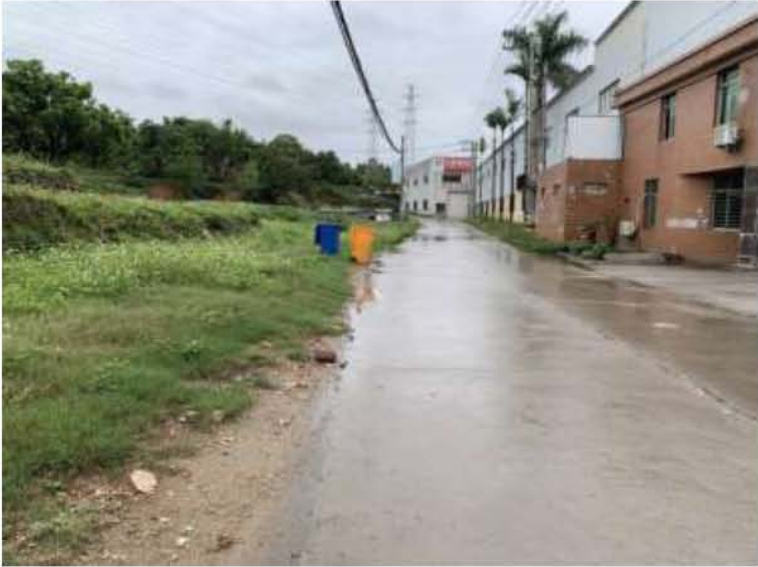
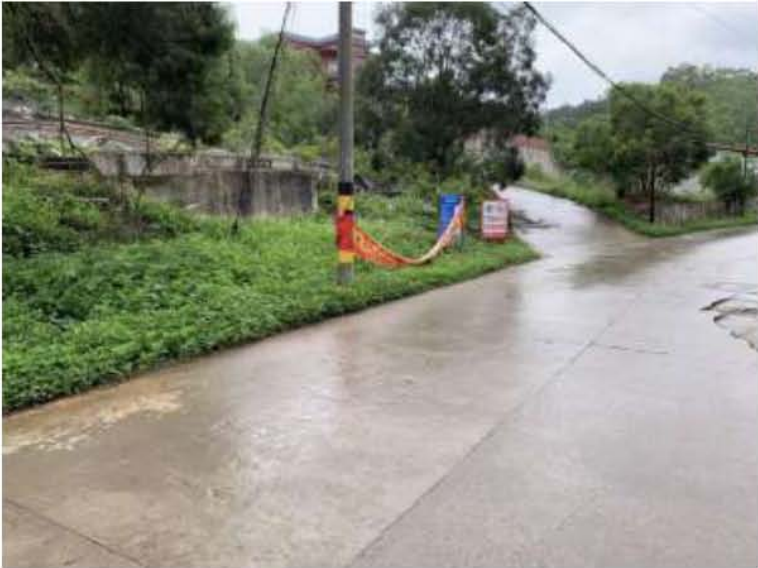
生态环境现状	新建路边沟 AB	现状水泥路的路边草本植被

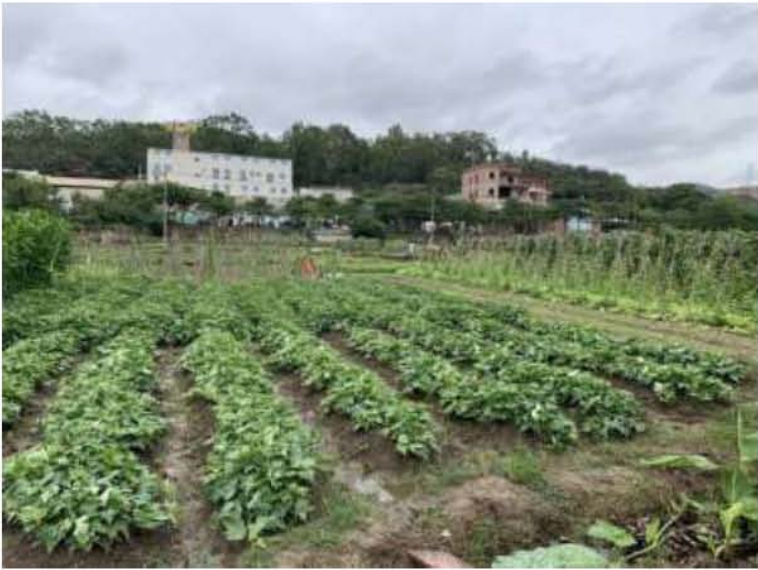
新建截流管 3	用农地为主，主要农作物有茄子、辣椒、白菜、空心菜、豆荚、番薯、南瓜、黄瓜、芭蕉常见农作物等

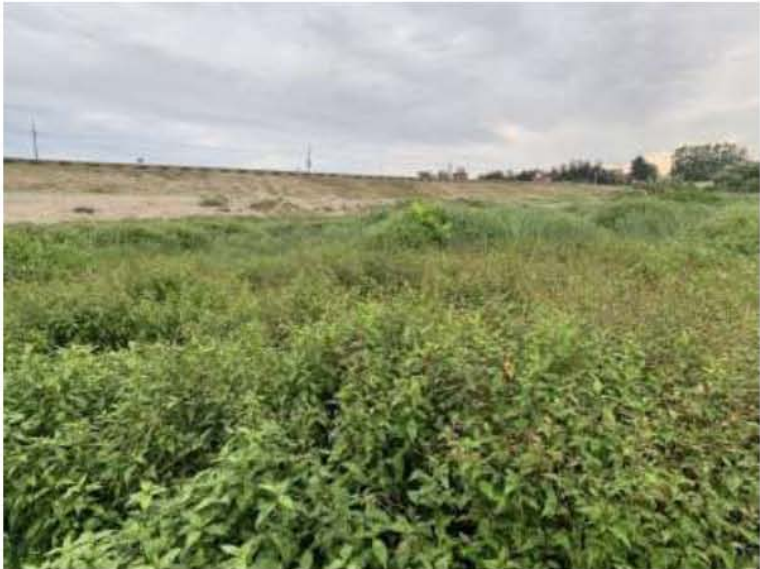
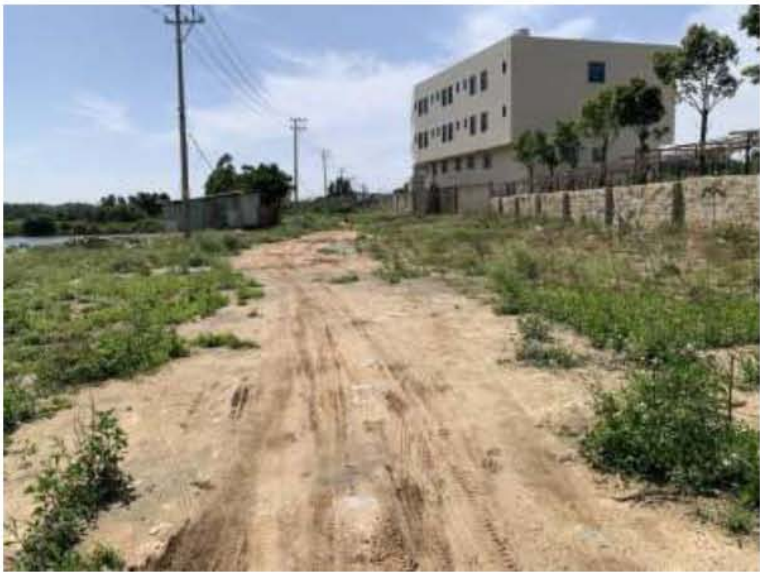
生态环境现状	3.3.2.2 溪边水库项目区沿线生态现状 溪边水库项目区域沿线施工涉及工段的生态现状见表 3-3。 表3-3 溪边水库项目区沿线施工段的生态现状		
	位置	植被概况	现状照片
	新建截流管 1	坝下主要为草本植被，沿线有零散木麻黄、合欢树、灌木丛等，以及现状道路草本植被

（1）东侧截流系统：东侧截流系统主要收集 F1、F2、F3 区域初期雨水，截流沟与截流管流向自南向北。始于路边沟（0.4×0.4m，长 257m），经新建截流管 2（d600，长 541m），与道路边沟 A（0.4×0.4m，长 431m）共同接入新建截流管 1（d1000，长 1268m）。新建截流沟 GA（1×0.5m，长 162m）经新建过路涵（d800，长 9m）接入截流管 1。新建截流沉砂池二（面积 150m²）接入截流管 1。新建截流沟 GB（1×0.5m，长 116m）主要收集 F3 区块初期雨水，通过新建截流池一（面积 3.06m²）后接入截流管 1。新建截流管 1 始于新建截流池 1，截流管 1 往西穿过道路排入坝下沟渠。

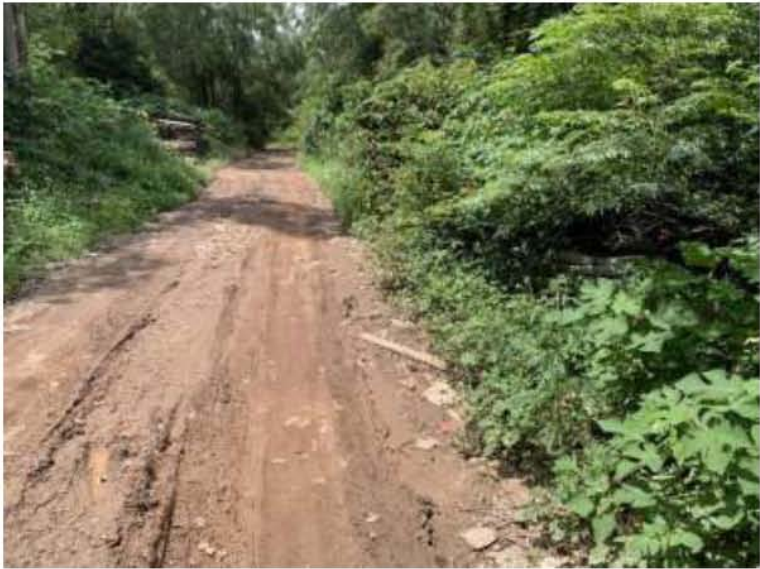
生态环境现状	新建路边沟 B	现状泥结碎石路旁的草本植被和灌木

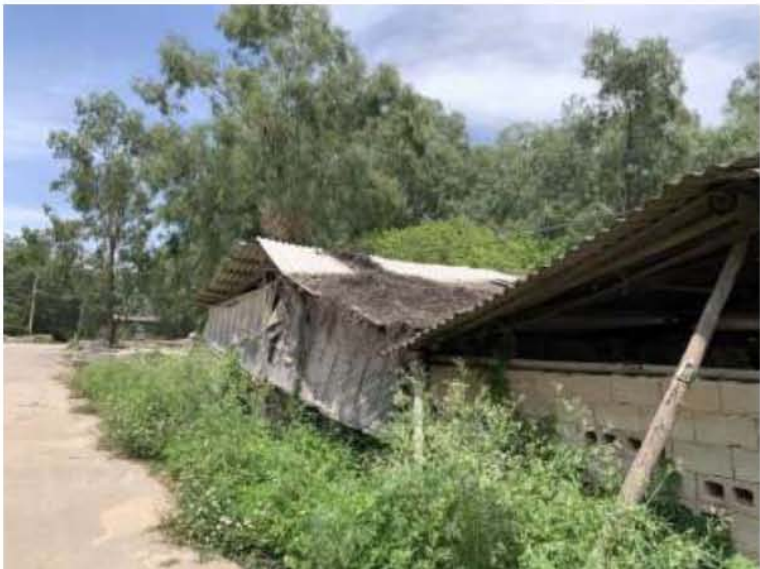
新建路边沟 C	现状水泥路旁的草本植被

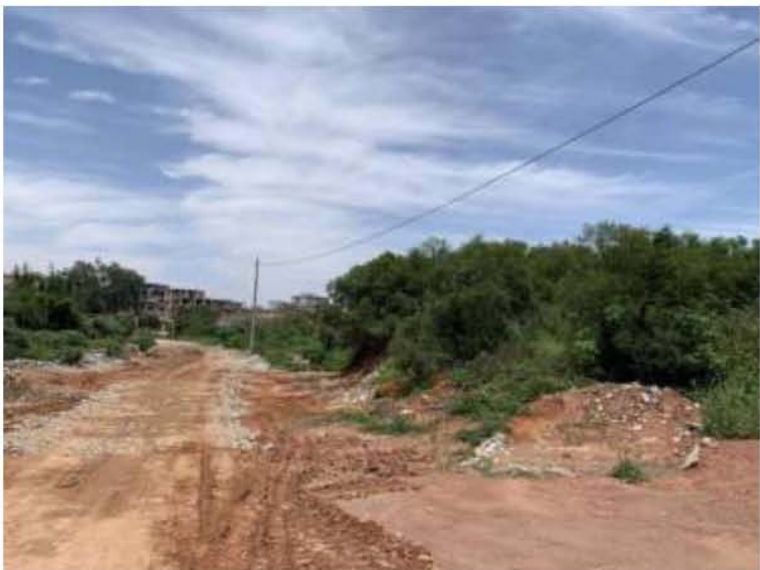
新建路边沟 D	现状泥结碎石路旁的草本植被

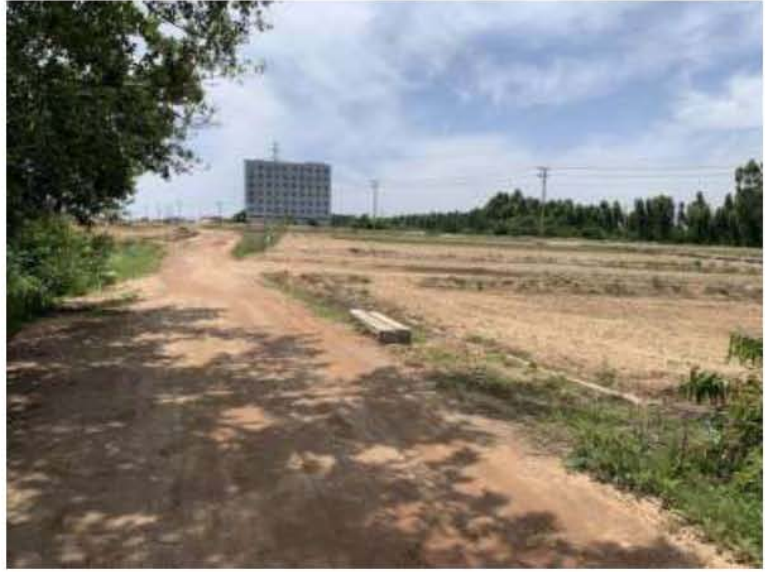
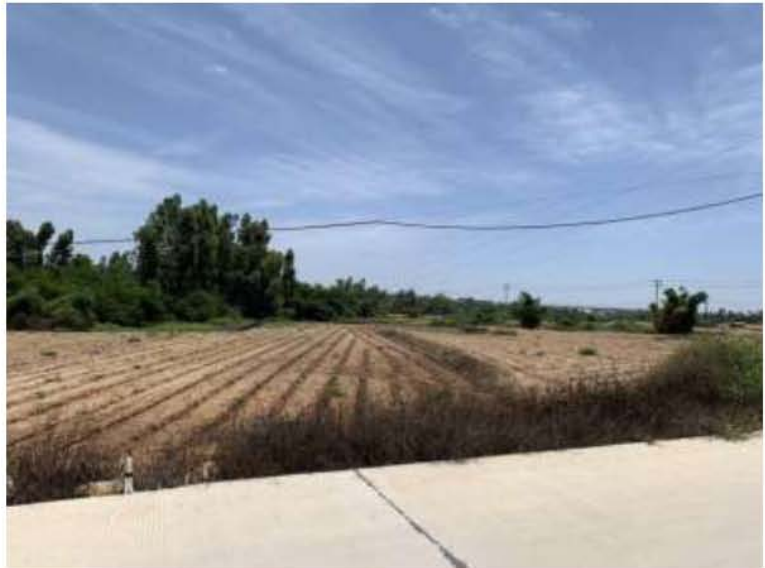
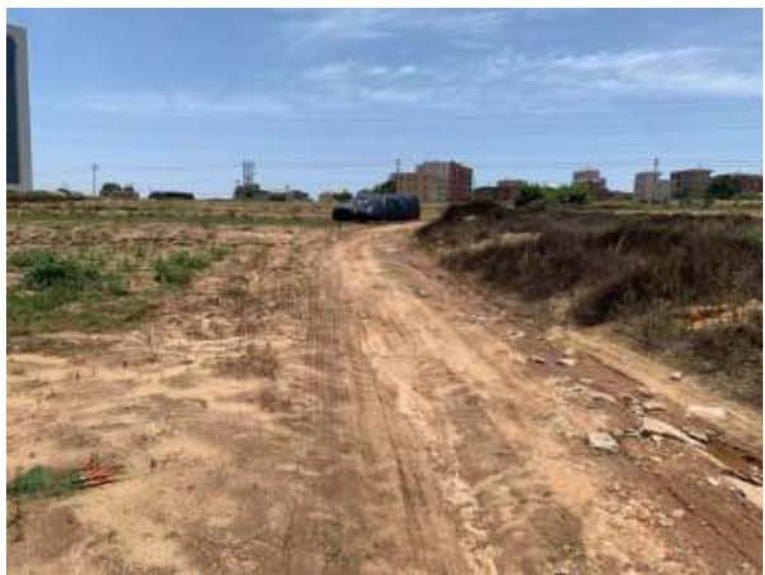
新建截
流管 3

现状土路、
园地

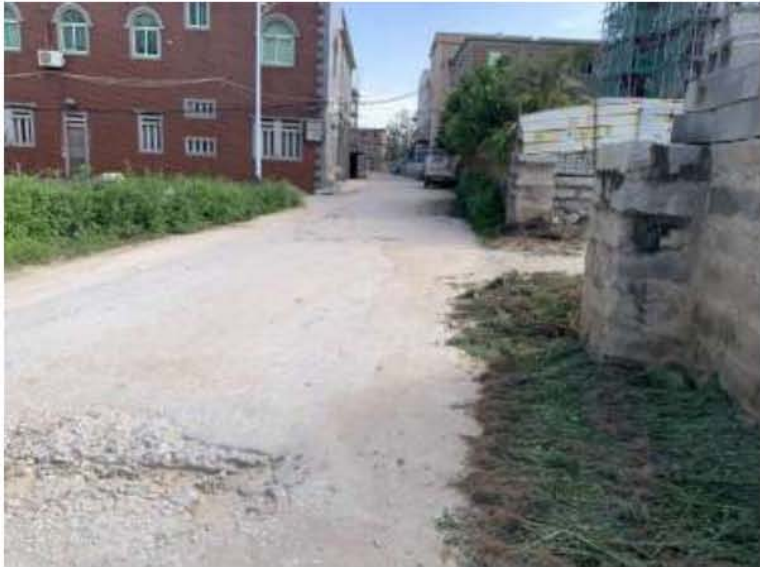
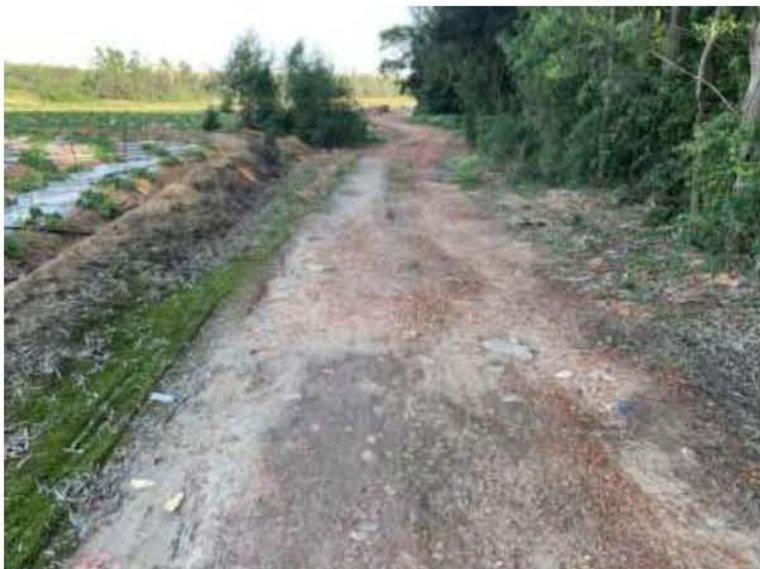
生态环境现状	3.3.2.3 草洪塘水库项目区沿线生态现状 草洪塘水库项目区域沿线施工涉及工段的生态现状见表 3-4。 表3-4 草洪塘水库项目区沿线施工段的生态现状		
	位置	植被概况	现状照片
	新建截流管 1	基本沿着道路或者碎石路铺设，基本无植被

西侧截流系统主要收集 F4、F5 区域初期雨水，截流管流向自北向南。始于新建截流沉砂池二（面积 100m²），通过新建截流管 1 流经新建截流沉砂池一（面积 100m²），通过新建截流管 1 排入水库南侧坝下现状渠道。

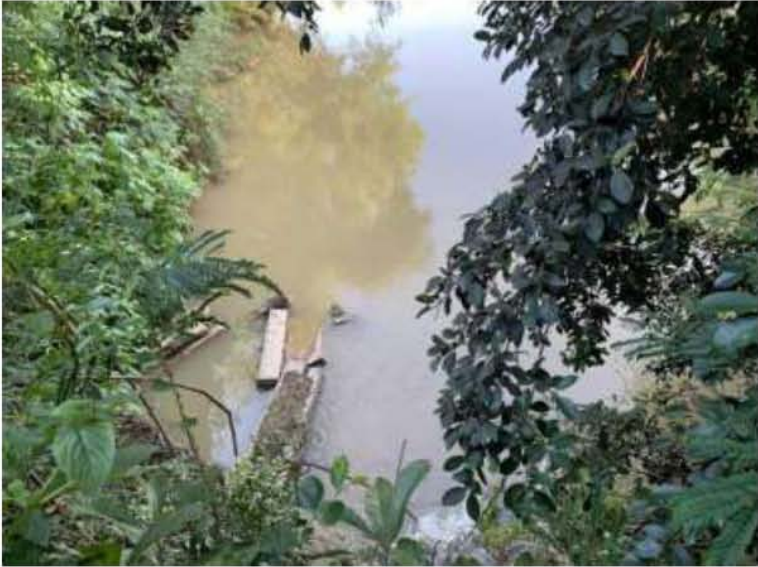
生态环境现状	新建截流沉砂池 3	时令沟涧和草本植被

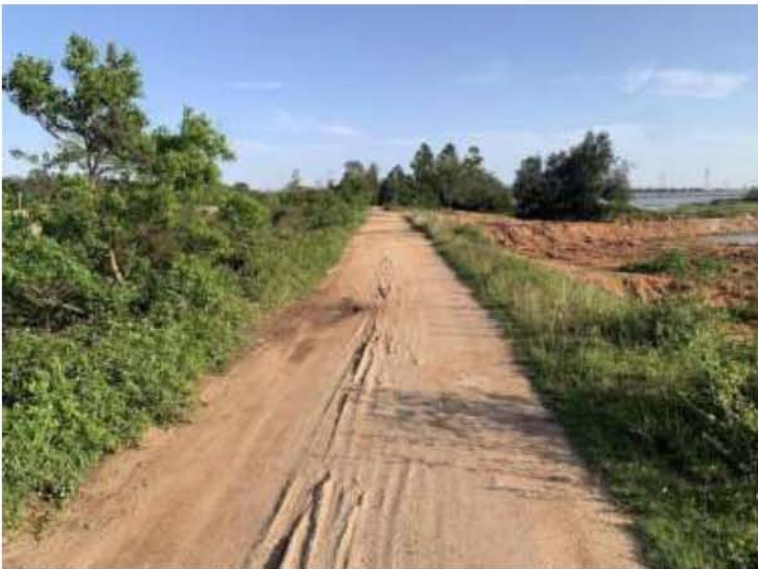
修整巡库路 RA2	农耕土路

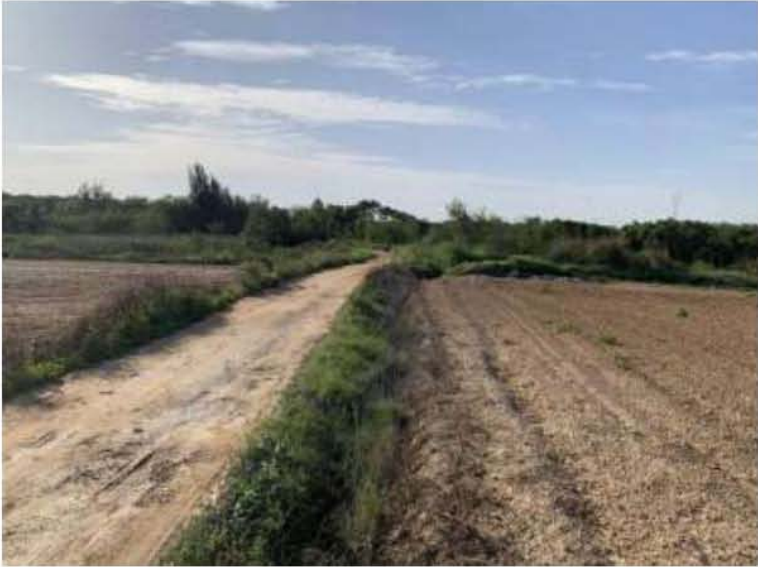
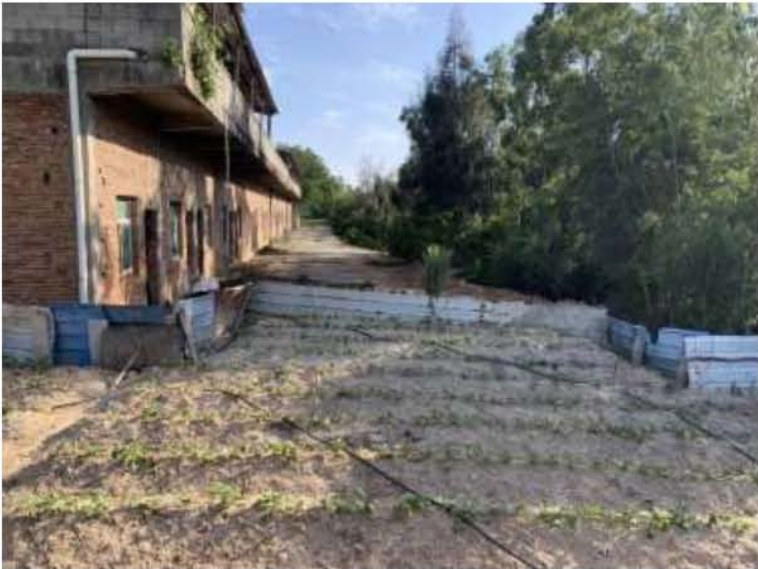
生态环境现状	新建截流管 2	现状农耕土路和两侧草本植被

东侧截流系统主要收集 F1、F2、F3 区域初期雨水，截流沟与截流管流向自北向南。始于新建截流沟 GA（1×0.5m，长 52m），沿现状水泥路外侧布置，接入新建截流沉砂池三（3.06m²），经新建截流管 2（d800，长 723m），汇入新建截流沉砂池四（面积 100m²），最终通过新建截流管 3（d1200，长 535m）排入水库南侧现状溢洪道。

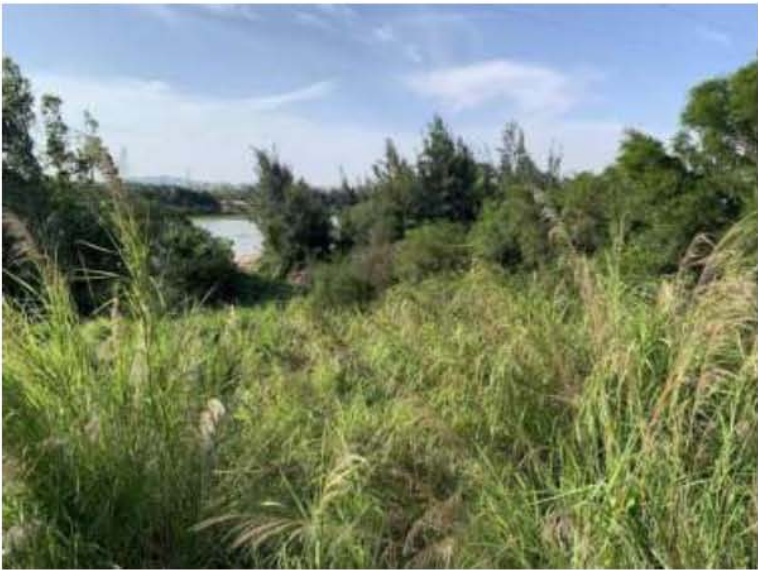
新建截流沉砂池 2

时令沟涧和草本植被、零散灌木

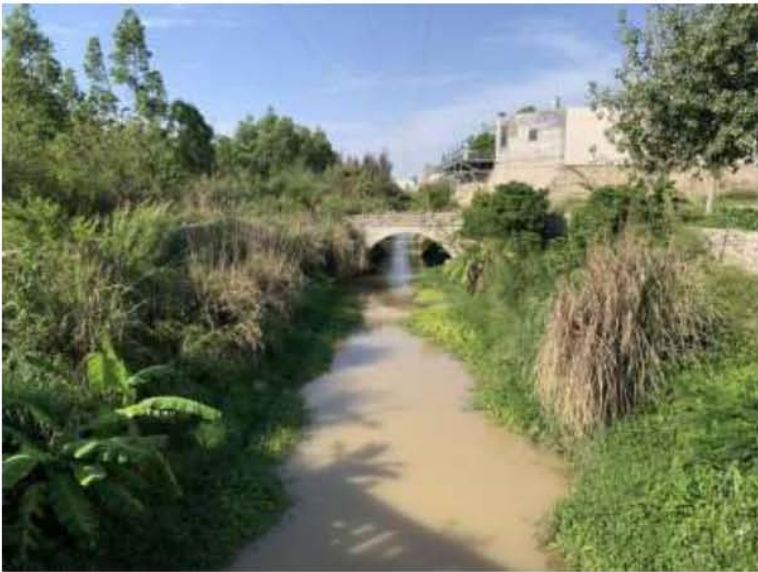
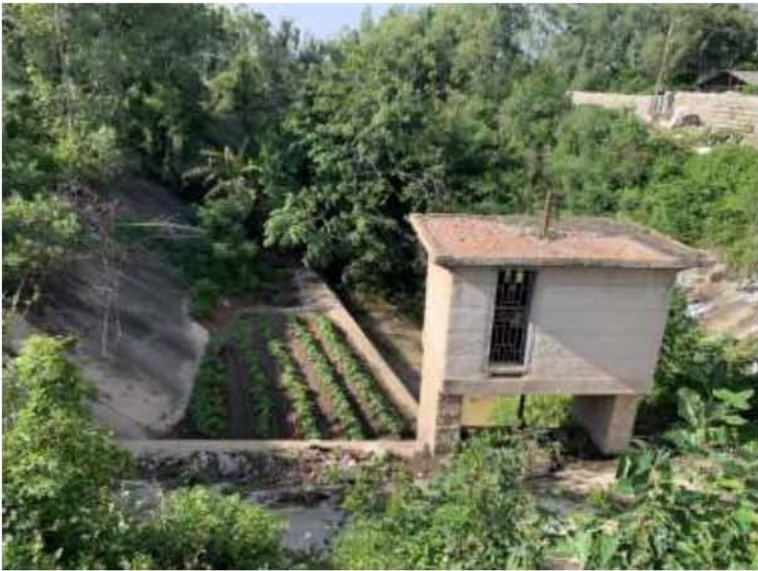
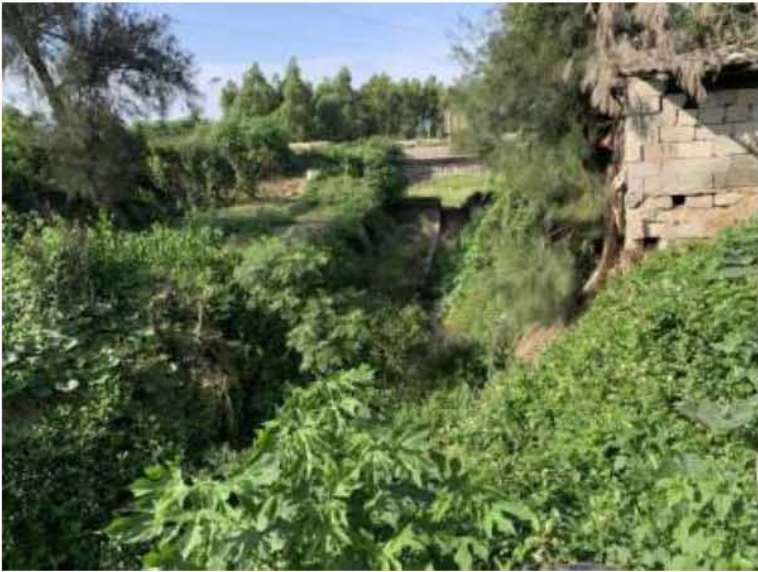
生态环境现状	新建截流管 3	供水通道 护堤上的 草本植被、 柠檬桉、木 麻黄等
